STANS NW VOR DEM GROSSEN DORFBRAND VON 1713

Jakob Obrecht, Anita Springer und Emil Weber

Archäologische Befunde und Funde
der Ausgrabungen Dorfplatz und Spittelgasse 2003

ANTIQUA 49

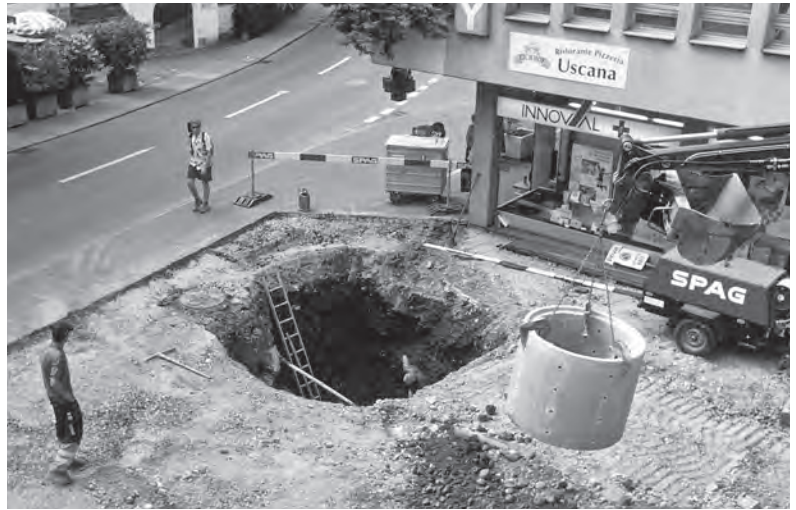
Abb. 3 ■ Stans Dorfplatz 2003. Bau eines Sickerschachtes vor der Liegenschaft Alter Postplatz 2. Von Südosten.

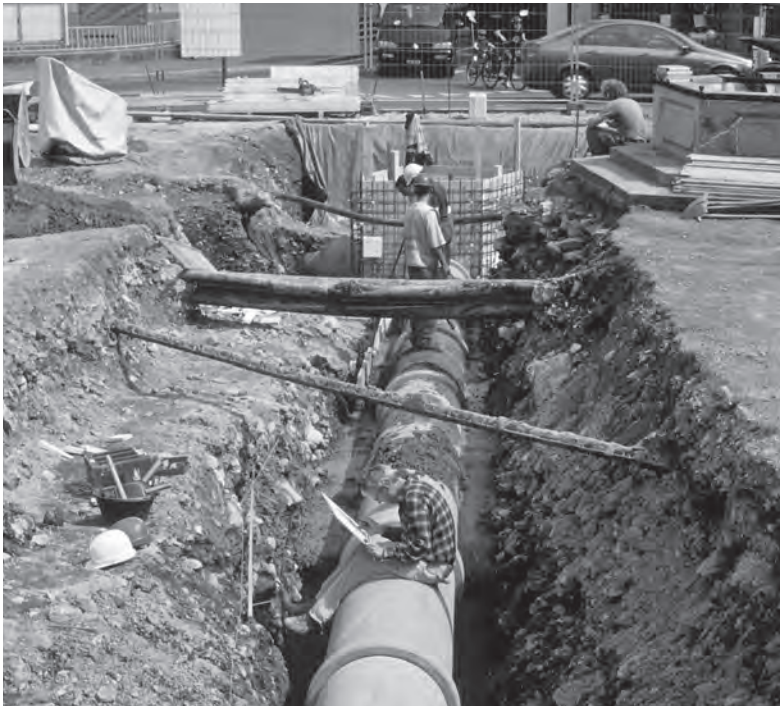
Abb. 5 Stans Dorfplatz 2003. Profilaufnahme im Graben G1. Wegen der Einsturzgefahr vor dem Verlegen der Rohrleitung muss die linke Grabenflanke aus Sicherheitsgründen gestuft ausgehoben werden. Von S.

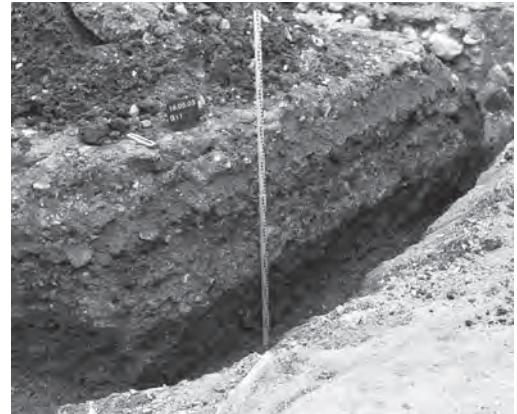
Abb. 6 Stans Dorfplatz 2003. Graben G11, südliche Grabenwand. Für die Zone B typischer Schichtaufbau über der dunklen humosen Schicht. Von Nordosten.

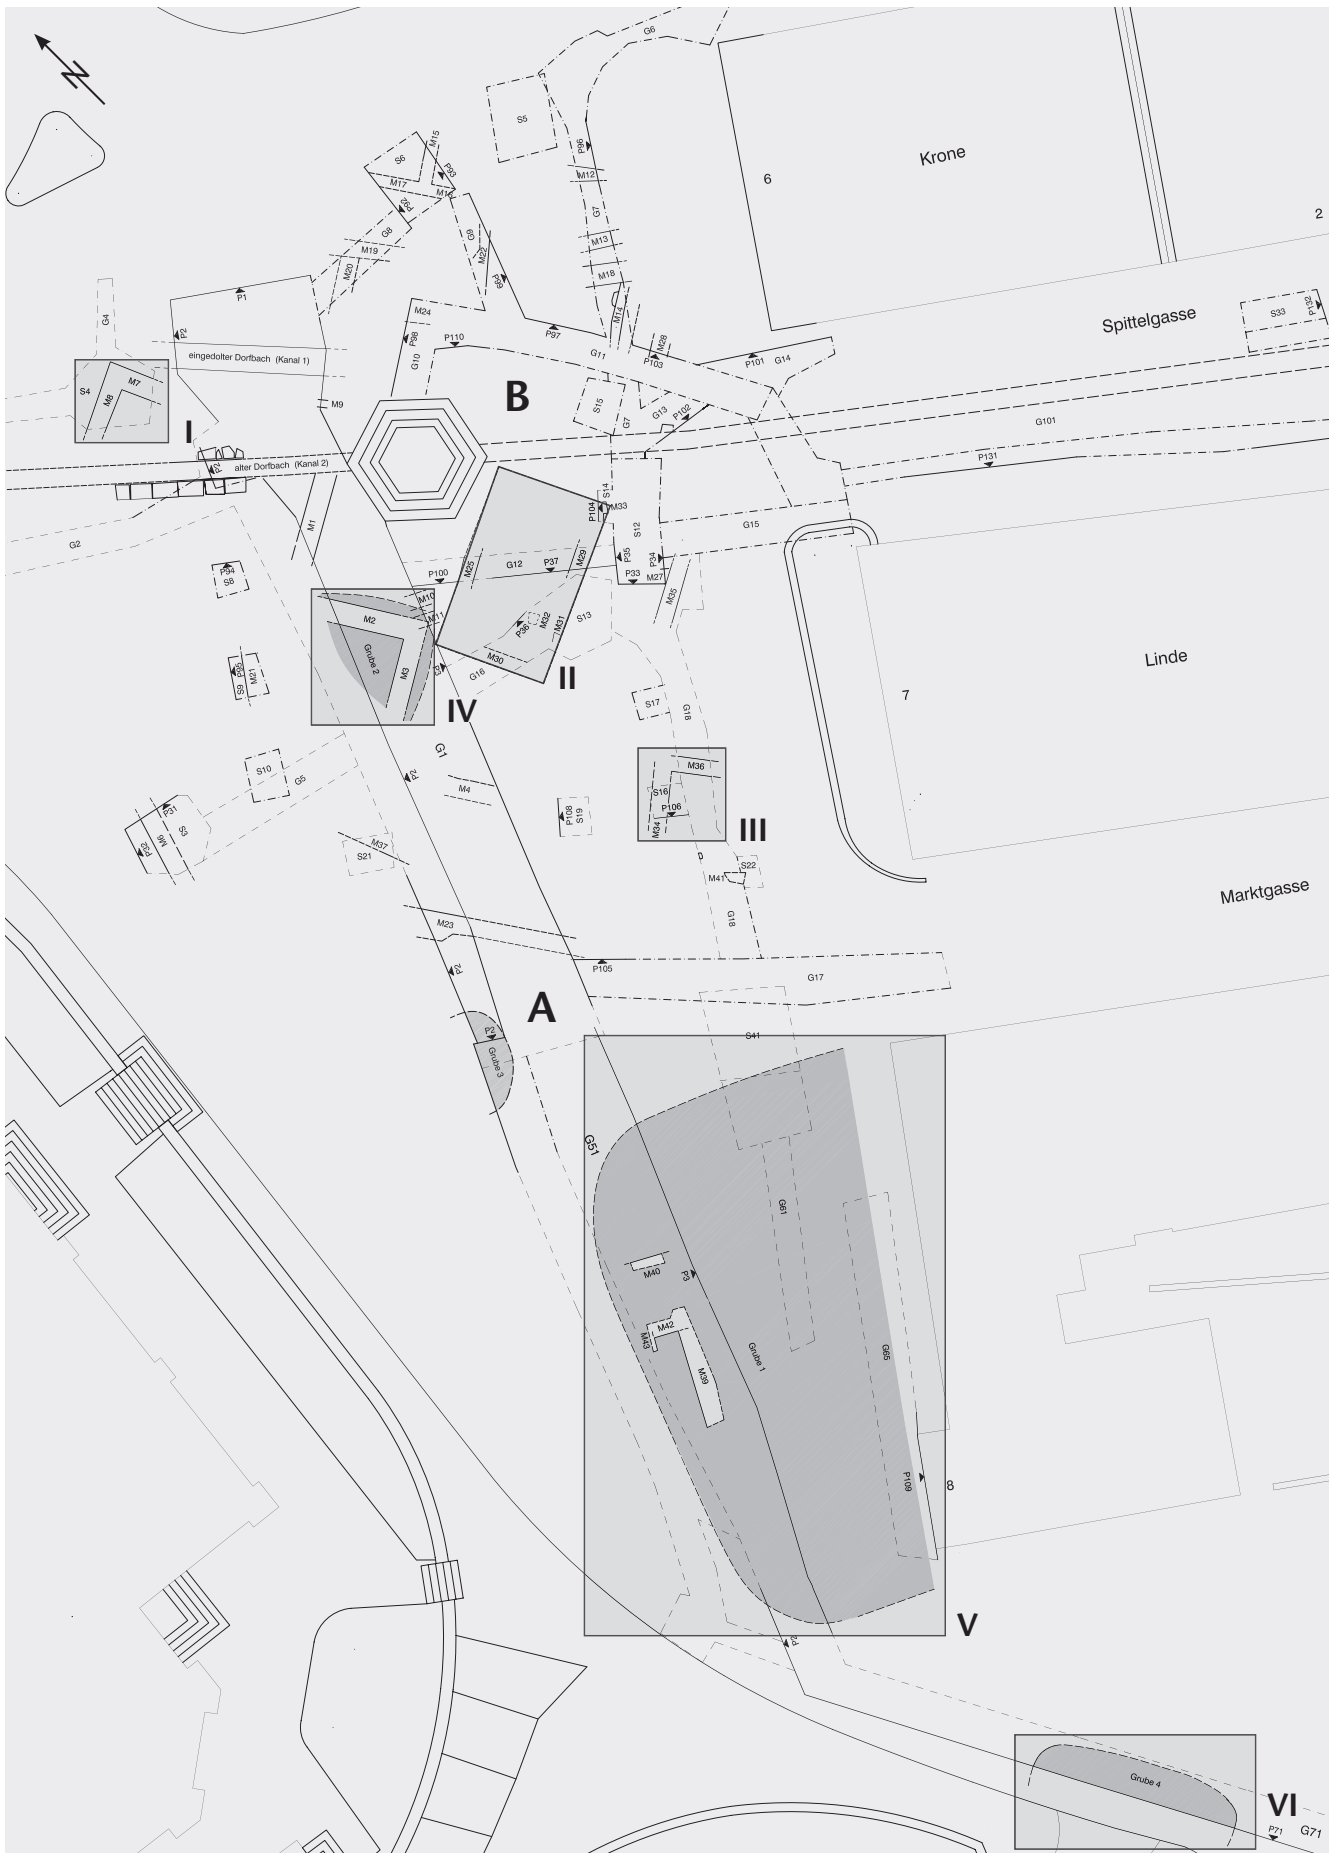
Abb. 7 Stans Dorfplatz 2003. Ausschnitt aus dem Übersichtsplan mit den Hausgrundrissen I bis VI in den Grabungszonen A und B.

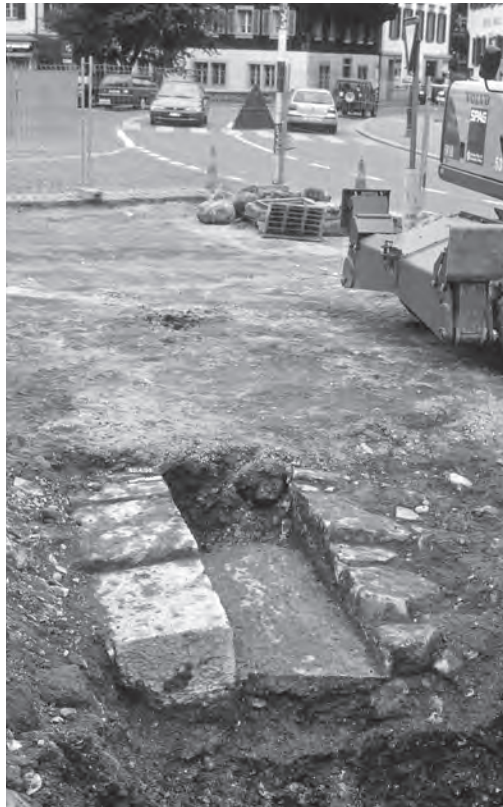
Abb. 12 Stans Dorfplatz 2003. Dorfbach. Kurzer freigelegter Abschnitt des Kanals 2. Von Südosten.

Das zwischen 1971 und 1973 trockengelegte, 1888 zuerst teilweise mit Gittern¹⁴ und Bretterbohlen und später vollständig abgedeckte Gerinne,¹⁵ wird bei den Grabarbeiten an drei Stellen angeschnitten und dokumentiert. Im Profil P2 ist die Sohle des Kanals 80 cm breit und die vollständig erhaltene linke Wange 35 cm hoch (Abb. 12).¹⁶

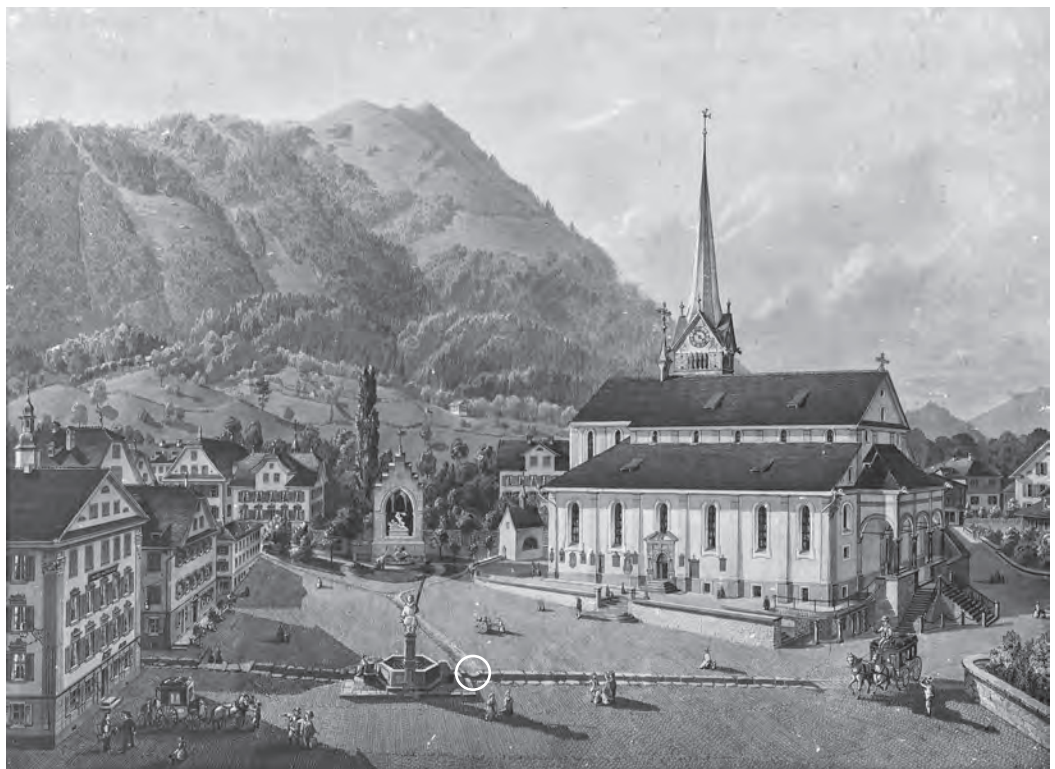
Abb. 14 Stans Dorfplatz 2003. Dorfplatz nach 1865 von Nordosten. Rechts des Winkelriedbrunnens ist der auf Abbildung 13 gezeigte Quader mit seitlichem Einlass in der südlichen Wange des Dorfbachs (Kanal 2) eingekreist.

Gemäss den Grabungsbefunden wurde der Dorfbach frühestens im 14. Jh. in den Kanal 4 verlegt (s. Kapitel 3.3.4, S. 22, Kanal 4). Wie weit sich dieser Befund in der Zeichnung Schillings widerspiegelt, ist unsicher. Auf den drei⁶⁶ jüngeren Bildern, die das Dorf vor und nach dem Dorfbrand von 1713 zeigen, fliesst der Dorfbach im Kanal 3 mit gemauerten Wangen. Der Kanal 3 muss spätestens beim Anlegen des «Neuen Platzes» um das Jahr 1635 ausgehoben worden sein. Die Befunde in der Grabungszone B lassen nur den vorläufigen Schluss zu, dass das Gerinne dabei um die Hausgrundrisse I, II und IV herumgeführt worden ist. Nicht beantworten lässt sich die Frage, ob die Häuser zu diesem Zeitpunkt noch standen oder bereits abgerissen waren. Erst in Folge des Dorfbrandes von 1713 wurde der Kanal 2 gebaut und zwar so, wie er auf der Abbildung 14 dargestellt ist.

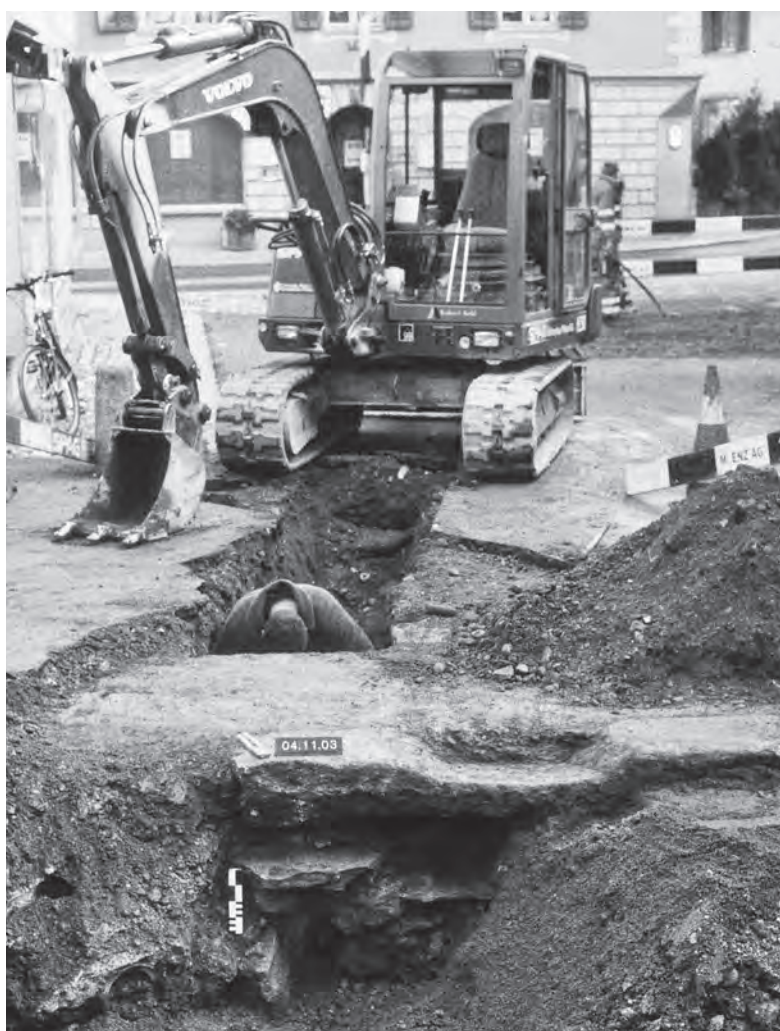
Abb. 16 ■ Stans Spittelgasse 2003. Rückseite der südwestlichen Wange des Dorfbachs (Kanal 2) mit eingehauenen seitlichem Wassereinlass. Von Südwesten.

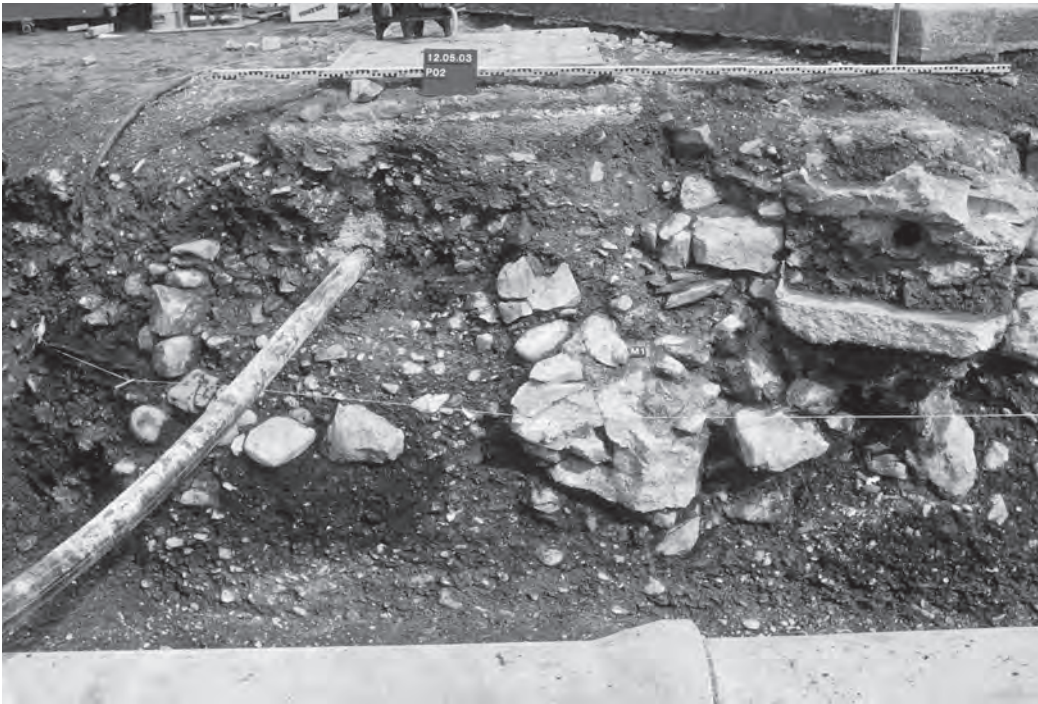
Abb. 18 Stans Dorfplatz 2003. Graben G1, Profil P3. Abschnitt mit den geschnittenen Kanälen 2, 3 und 4 des Dorfbachs. Von Nordwesten.

Der Querschnitt von Kanal 4 ist im Profil P3 noch 90 cm breit und 30 cm hoch erhalten. Der Graben ist wohl nicht mehr in seiner ganzen Höhe vorhanden (s. Abb. 11 und 18). Trotzdem besitzt er fast die gleiche Masse wie die Kanäle 2 und 3. Die Sohle des mit braunschwarzem torfigem Lehm (P3/106) verfüllten Grabens liegt 50 cm unter der Sohle von Kanal 3 und 80 cm unter der Sohle von Kanal 2. Beim Bau des Kanals wurden mehrere Schichten durchschlagen. In der untersten Schicht P3/159 lag eine kleine Statuette (Kat. 132), die ins 13./14. Jh. zu datieren ist. Demzufolge kann der Kanal frühestens im 13. Jh. ausgehoben worden sein. Weiter durchschlägt der Kanal den mit rot verbrannten Lehmbrocken durchsetzten Lehmestrich P3/143 und damit möglicherweise den Rest eines ebenerdigen Gebäudes. Die lehmige Kiesschicht P3/107 beidseits des Gerinnes wurde wohl beim Bau des Kanals hinterfüllt.

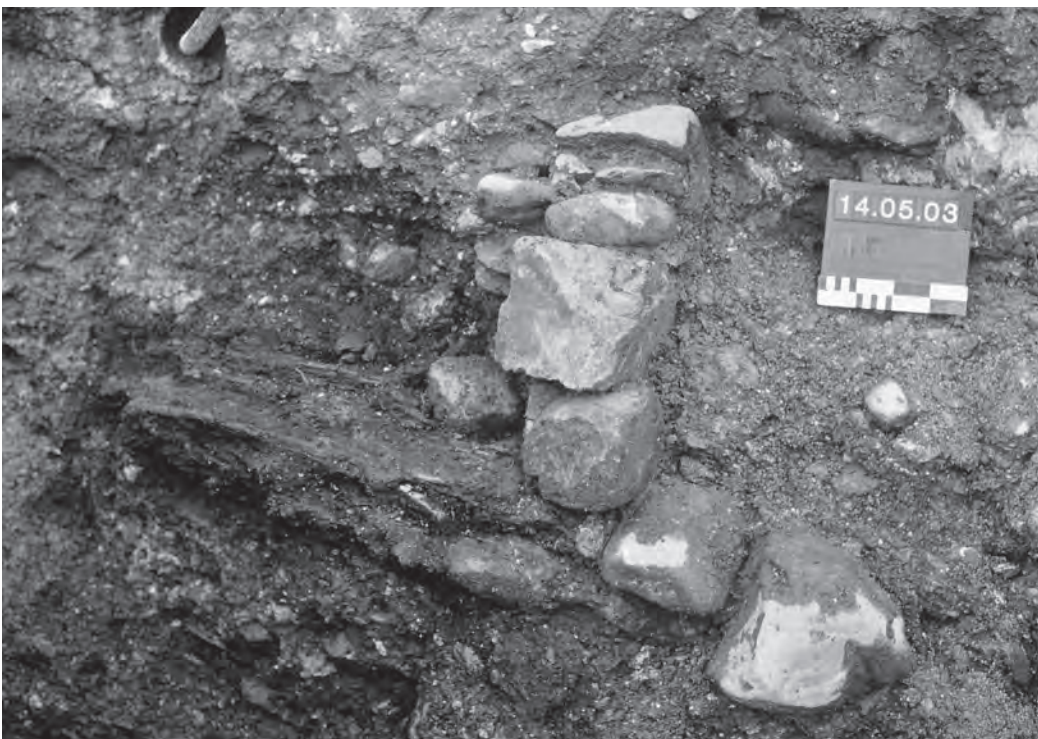
Abb. 19 Stans Dorfplatz 2003. Graben G1, Profil P3. Linke Wange und Reste der Sohle des Dorfbachs (Kanal 3). Von Westen.

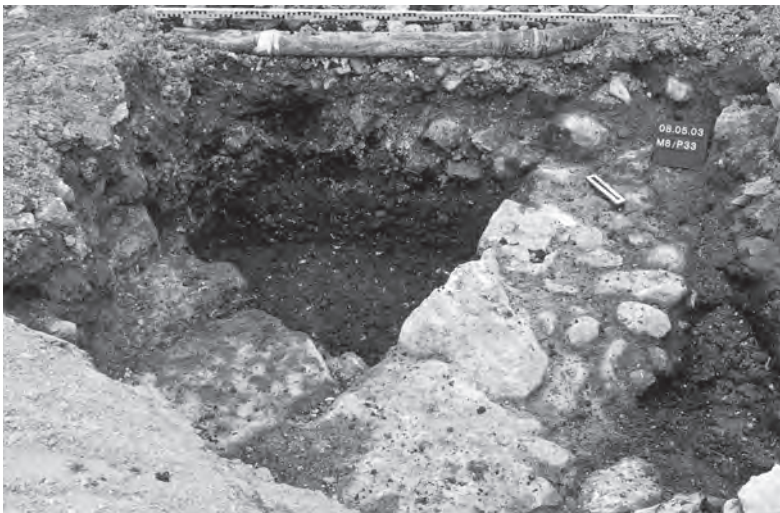
Abb. 21 Stans Dorfplatz 2003. Sondierung S4, Hausgrundriss I. Mauerecke M7/M8 nach dem Abbau der Brandschicht. Von Nordosten.

In der Sondierung S4 liegt ein T-förmiger Mauerzug (Abb. 20 und 21). Die vermörtelten Mauern M7 und M8 laufen leicht spitzwinklig aufeinander zu. In der Verlängerung der Mauer M7 folgt trocken gesetzt die Mauer M7'. In der von den Mauern M7 und M8 umschlossenen Teilfläche liegt unter Mauerschutt eine dicke, stark durchnässte Brandschicht, die viele Glascherben (Kat. 86) enthält. Darunter folgt eine feuchte, schwarz humose Schicht entsprechend der Schicht 102 im nördlichen Abschnitt des Grabens G1. Sie enthält grosse verrostete Knollen, evtl. Schmiedeschlacken. Reste eines Gehniveaus oder gar einer Bodenkonstruktion sind nicht vorhanden. Dagegen sind in der von den Mauern M8 und M9 begrenzten Teilfläche noch Reste einer Kulturschicht erhalten, in der mehrere Fragmente von Schröpfköpfen (Kat. 143–149) liegen. Die in den beiden Teilflächen aufgesammelten Funde sind grösstenteils spätmittelalterlich/frühneuzeitlich zu datieren.

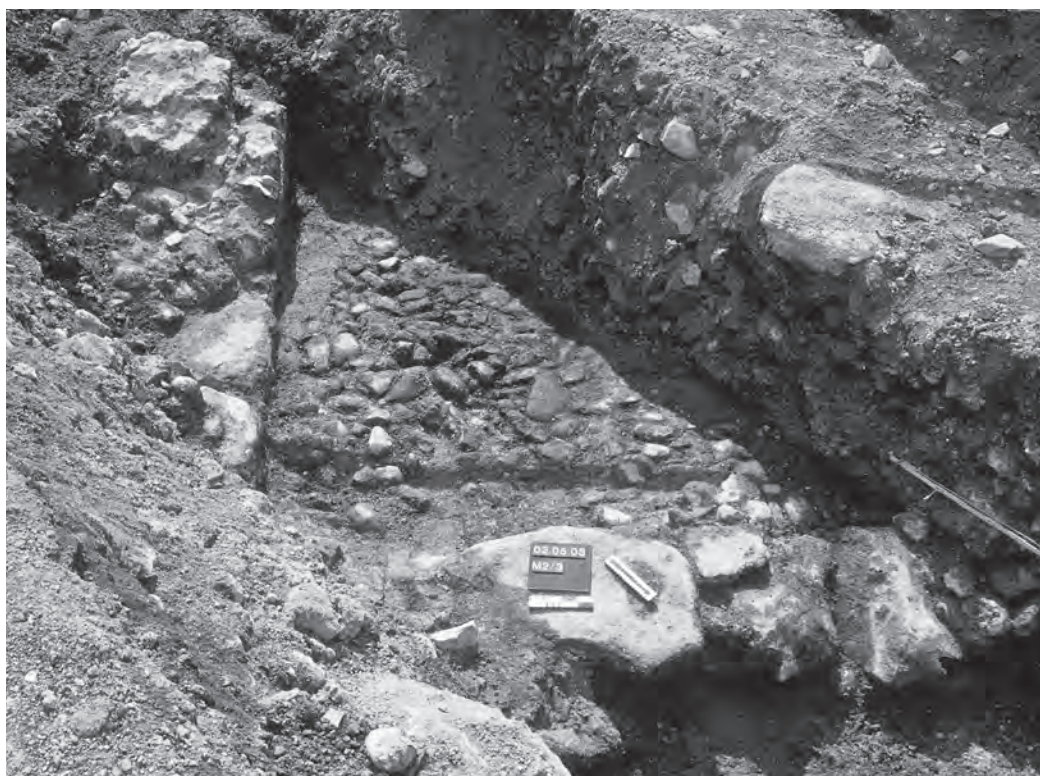
Abb. 25 Stans Dorfplatz 2003. Graben G1, Grube 2, Hausgrundriss IV. Mauer-ecke M2/M3 mit gepflastertem Innenraum. Von Nordosten.

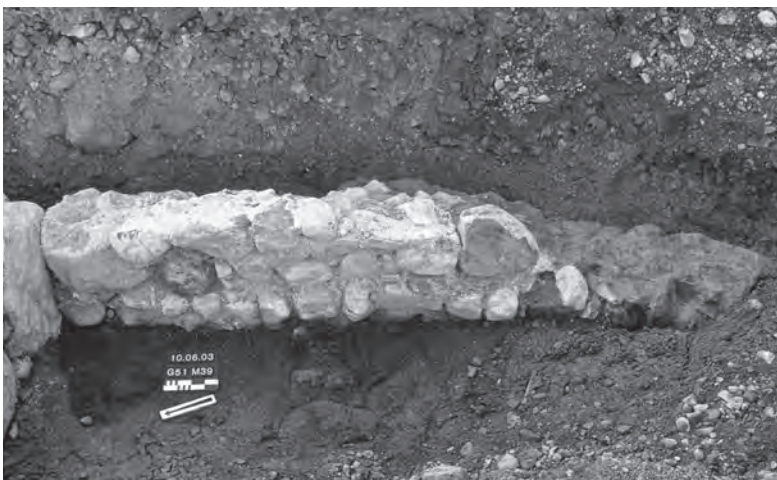
Abb. 28 Stans Dorfplatz 2003. Graben G51, Grube 1, Hausgrundriss V. Mauer M39 mit deutlichem Fundamentabsatz. Von Nordwesten.

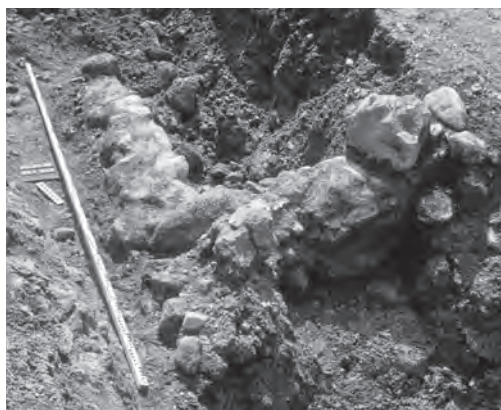
Abb. 29 ■ Stans Dorfplatz 2003. Graben G51, Grube 1, Hausgrundriss v. Mauern M39, M42 und M43 ungeräumt, aber noch gut sichtbar im Verband gemauert. Von Nordosten.

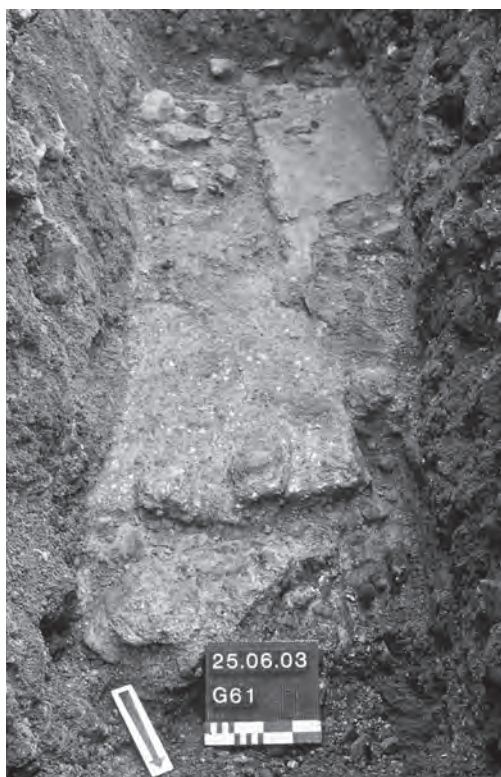
Abb. 30 ■ Stans Dorfplatz 2003. Graben G61, Grube 1. Im Abbruchschutt eingebetteter Rest einer umgestürzten Hauswand oder einer gemauerten Fachwerkausfachung mit verputzter Oberfläche. Von Nordosten.

Im Graben G65 werden zwei Befunde freigelegt und dokumentiert. Beim ersten handelt es sich um ein Stück eines dicken, vermörtelten Mauerstücks mit Resten eines glatt gestrichenen Mörtelüberzugs (Abb. 30).²⁵ Auf dessen Oberfläche ist ein deutlicher Absatz zu sehen, ein Abdruck, der möglicherweise von einem Brett oder Balken herrührt. Das gesamte Stück liegt leicht schief im Graben und ist, wie eine kleine Sondierung auf seiner Unterseite zeigt, vollständig im Abbruchschutt eingebettet. Es ist deshalb nicht der Rest eines Mörtelbodens, sondern wohl ein an dieser Stelle liegen gebliebener, vermörtelter und verputzter Teil einer umgestürzten Hauswand oder einer gemauerten Fachwerkausfachung.

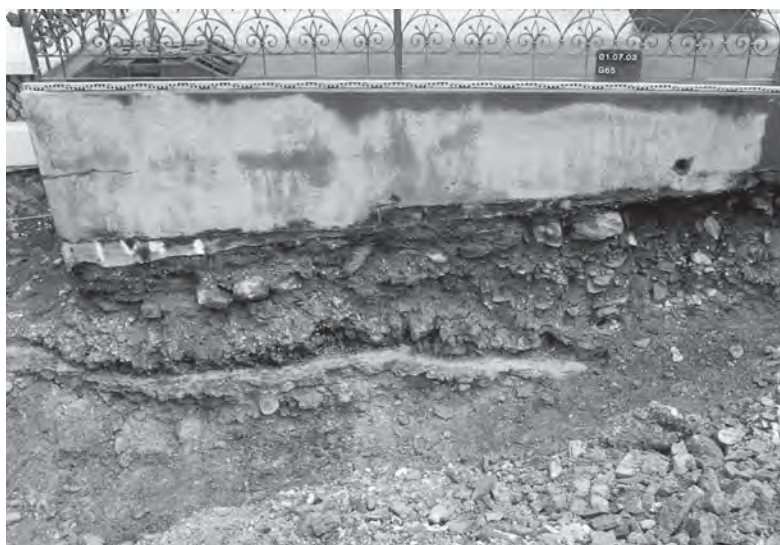
Abb. 31 ■ Stans Dorfplatz 2003. Graben G65, Grube 1. Profil P109 mit geschnittenem Mörtelboden.

Ca. 40 cm vor dem Profil zeichnete sich in der Grabensohle ein kurzer Abschnitt der Ausbruchgrube ab (P109/17). Virtuell verlängert schneidet die Grubenwand das Profil P106 in der Trennlinie der Schichten P109/11 und P109/12, um dann rund einen Meter hinter der Profilwand auszulaufen.²⁷ Die angetroffene Situation lässt sich wie folgt interpretieren: Beim Abbruch des Gebäudes, das in der Grube 1 stand, wurde der Mörtelstrich durchbrochen. Ein Rest davon blieb am Grubenrand zusammen mit etwas Brandschutt (P109/12) oder Primärschutt erhalten, bevor das Ganze dann mit Abbruchschutt überdeckt wurde.

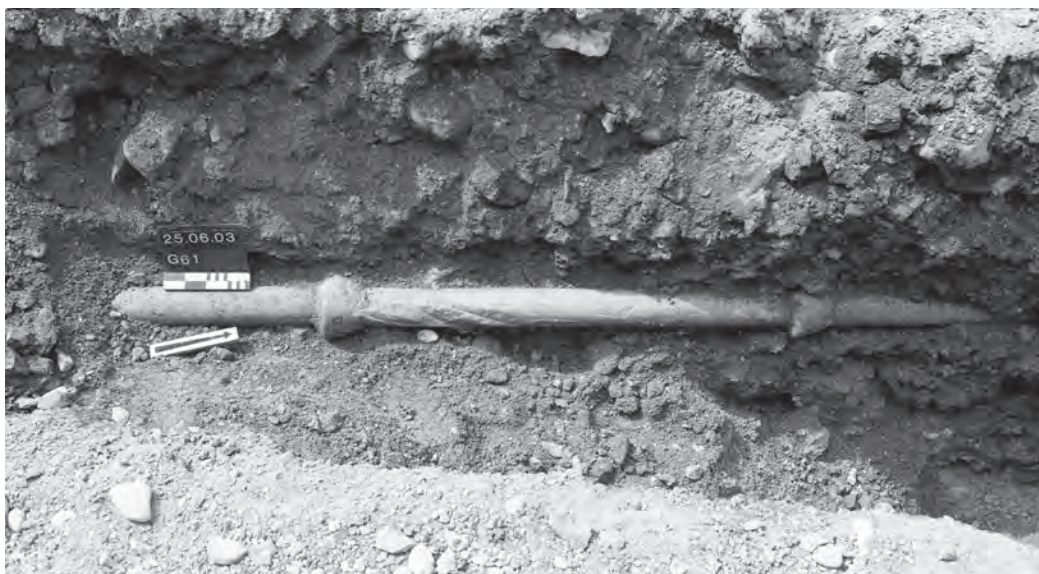
Abb. 34 Stans Dorfplatz 2003. Graben G61. Frischwasserleitung aus Tonröhren, die vermutlich zum Winkelriedbrunnen führte. Von Osten.

1723 wurde der Winkelriedbrunnen in seiner heutigen Form errichtet. Damals stand er noch rittlings über dem Dorfbach. Erst anlässlich der 1971–1973 etappenweise erfolgten Eindolung des Dorfbachs wurde er um einige Meter nach Süden auf seinen heutigen Platz verschoben. Spuren seiner Vorgänger waren in den 2003 geöffneten Grabungsflächen nicht zu finden. Hingegen wurden im oberen Teil des Dorfplatzes Reste einer Tonleitung aufgedeckt (s. Abb. 34), die den Brunnen früher möglicherweise mit Frischwasser versorgte.

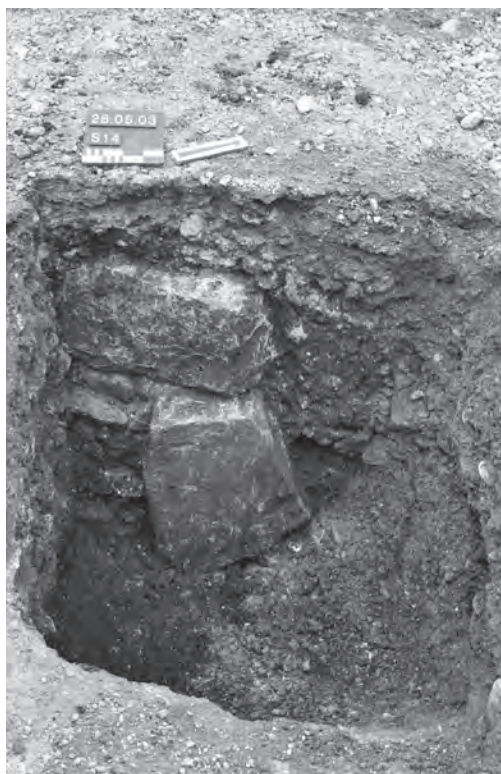
Abb. 39 Stans Dorfplatz 2003. Sondierung S14. Ostecke des Hausgrundrisses II. Von Südosten.

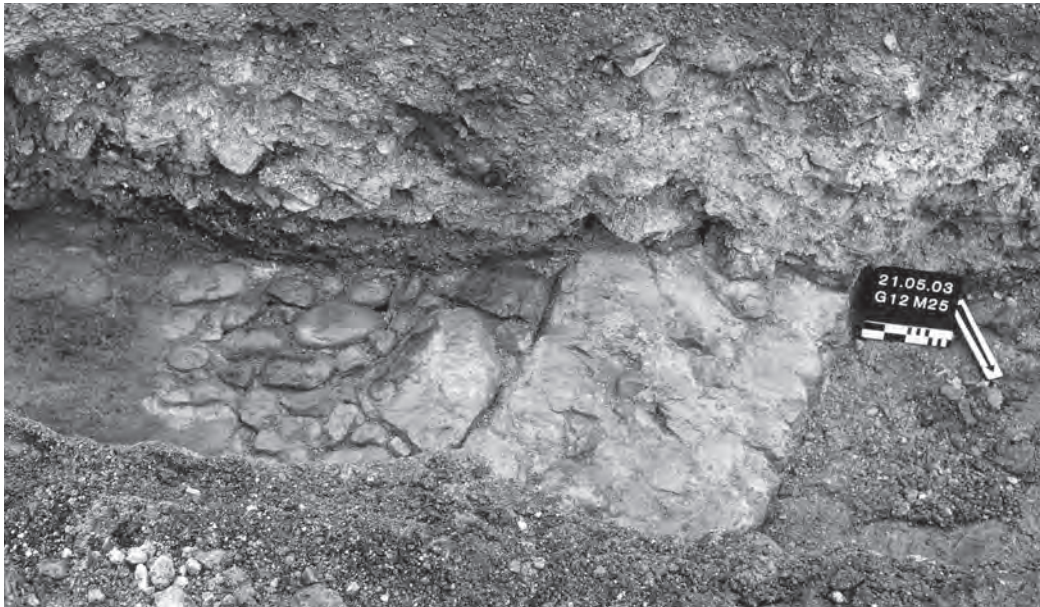
Abb. 40 Stans Dorfplatz 2003. Graben G12. Mauer M25 mit links daran anschließender Pflästerung des Innenraums von Hausgrundriss II.

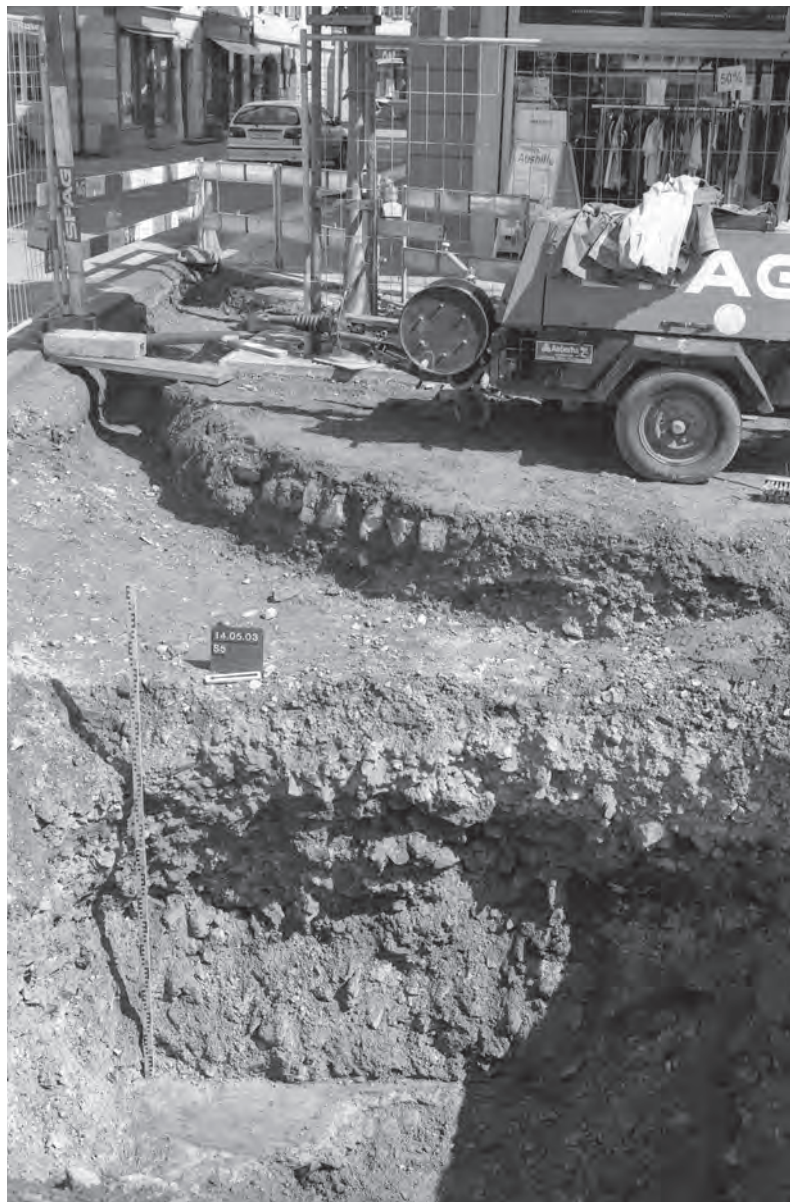
Die Sondierung S5 ist eine rasch ausgehobene, mehr als 2 m tiefe Baugrube für einen Sickerschacht. Auf dem Foto des Nordwest-Profiles Abbildung 44 mit Blick Richtung Engelbergerstrasse ist deutlich eine vertikale Trennlinie zu erkennen. Auf der linken Seite liegt reiner Kies, auf der rechten liegt Mauerschutt. Diese Linie bildet die seitliche Begrenzung einer mit Abbruchschutt gefüllten Grube. Der Abbruch-

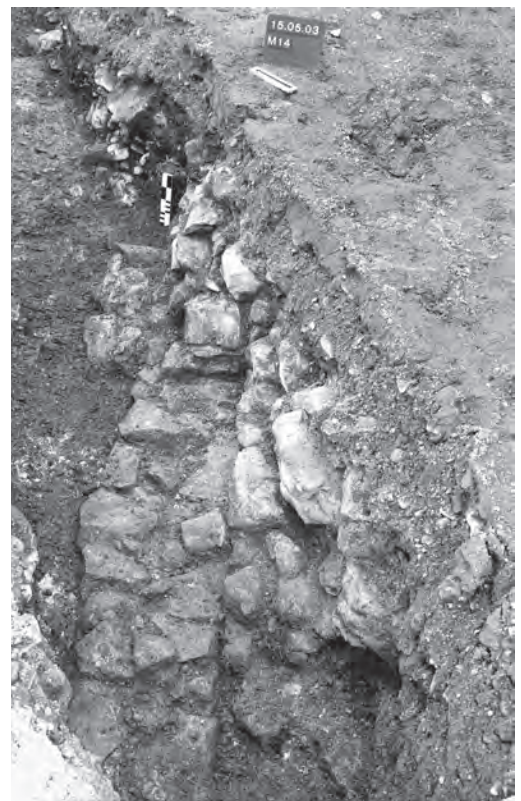
Abb. 52 Stans Dorfplatz 2003. Graben G7, Mauer M14. Von Südwesten.

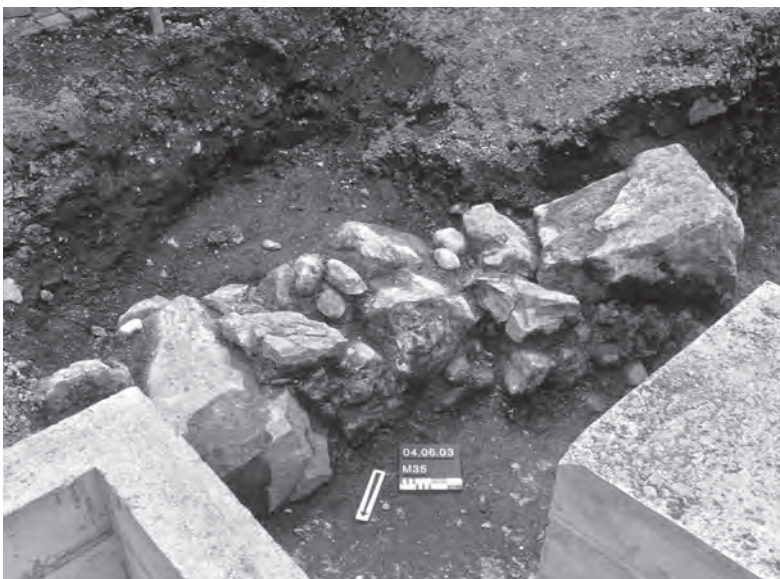
Abb. 53 Stans Dorfplatz 2003. Graben G7, Mauer M18. Mauerkerne aus auffallend kleinen Geröllen.

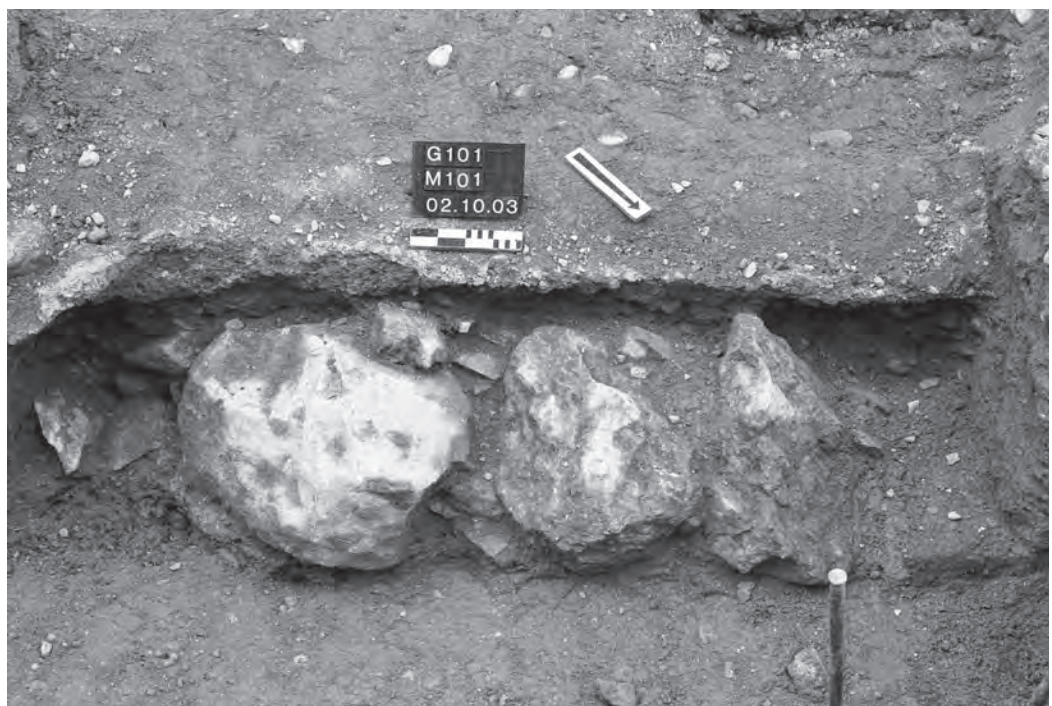
Abb. 56 Stans Spittelgasse 2003. Graben G101. Profil P121, Meter 1–8.

Profil P121, Meter 1–8 (Abb. 56)

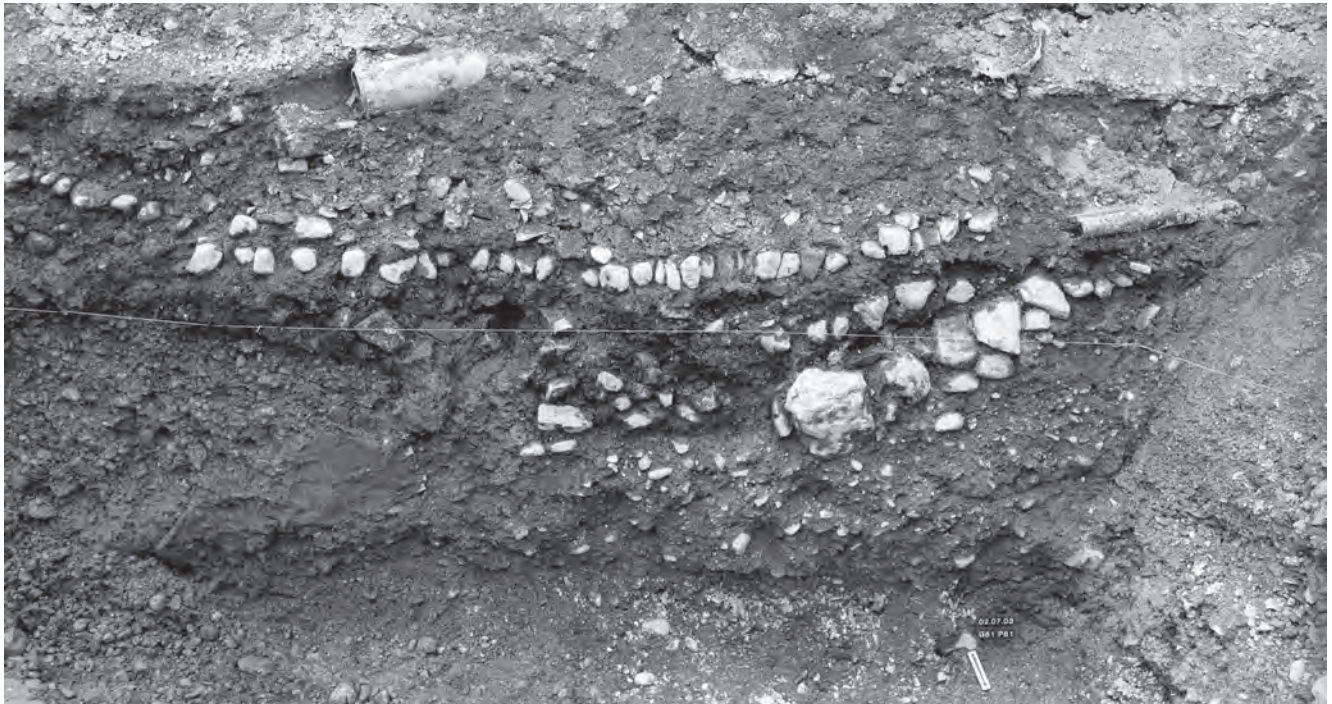
Abb. 69 Stans Dorfplatz 2003. Graben G81, Profil G81, westlicher Teil mit drei übereinander liegenden Pflästerungen. Von Norden.

Pflästerungen vor der Freitreppe der Pfarrkirche (Abb. 69)

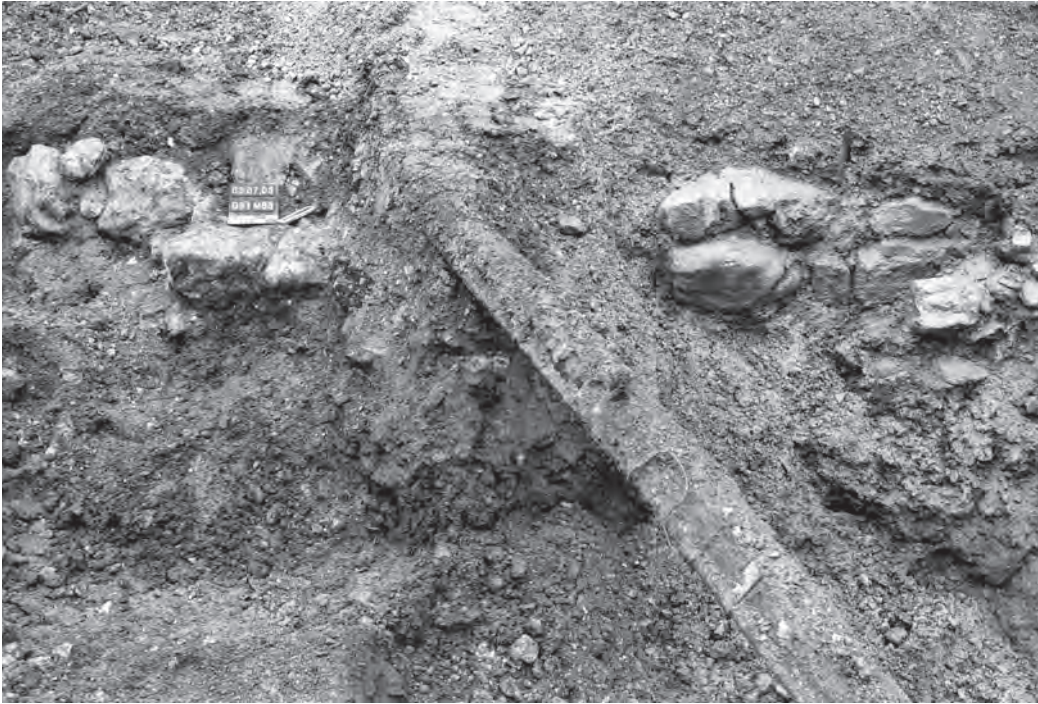
Abb. 71 Stans Dorfplatz 2003. Graben G81. Mauer M83 mit dem letzten Rest eines rechtwinklig abzweigenden Mauerstummels am rechten Bildrand. Von Nord-nordwesten.

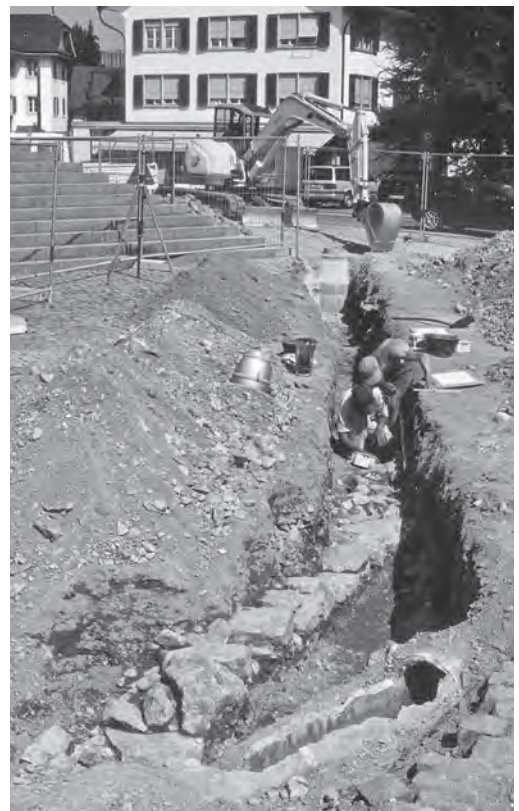
Abb. 75 Stans Dorfplatz 2003. Graben G82. Mauer M86. Von Südosten.

(Abb. 74 und 75). Auf Grund der Lage und des Verlaufs müsste es sich um das Fundament der Kirchenmauer handeln, die vor 1865 zurückversetzt wurde, um so die freie Sicht auf das Winkelrieddenkmal zu ermöglichen.

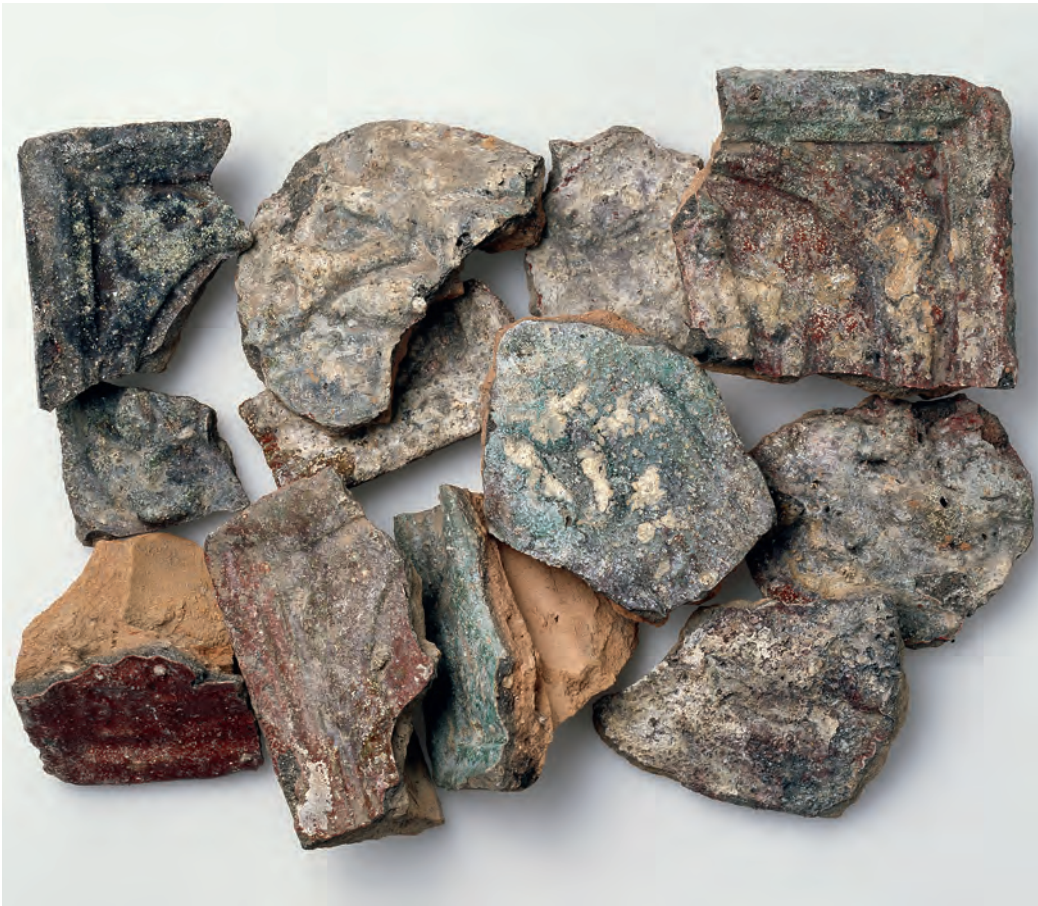
Abb. 81 Stans Dorfplatz 2003. Glasierte Blattkacheln sekundär verbrannt; M 1:2.

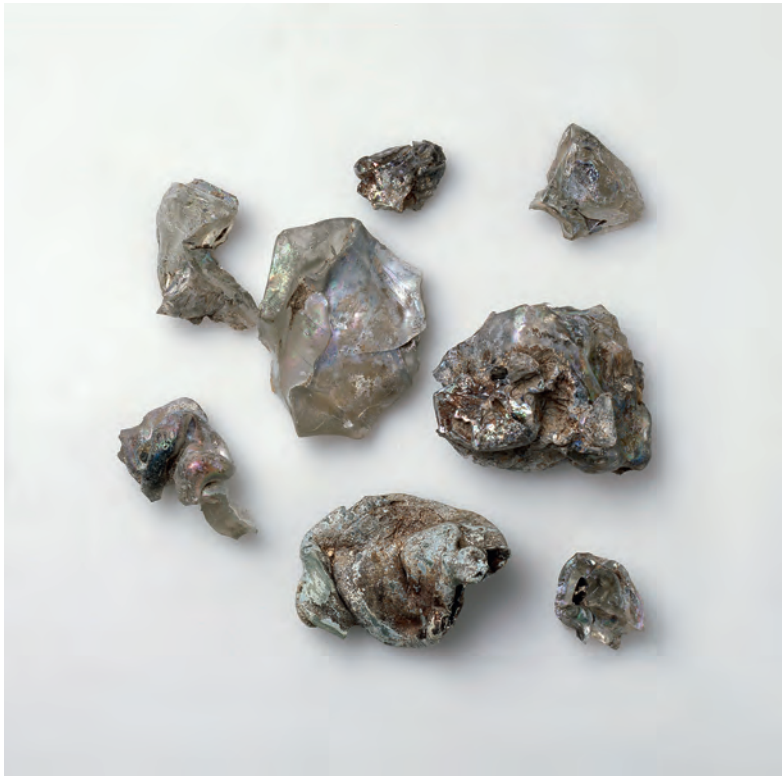
Abb. 82 Stans Dorfplatz 2003. Zu Klumpen geschmolzene Glasscherben; M 1:2.

Der Hauptteil des Fundmaterials aus den Brand-, Abbruch- und Planierungshorizonten von 1713 ist stark in Mitleidenschaft gezogen. Durch die Hitze der Flammen sind Glasobjekte wie Fensterscheiben und Trinkgläser teilweise bis zur Unkenntlichkeit verformt und geschmolzen (s. Abb. 82), Keramikglasuren sind verbrannt (s. Abb. 81). Bünti schreibt in seiner Chronik in Bezug auf die Zerstörungskraft des Feuers: «[...] Etliche Fenster [der Kirche] sind mit Verfliessung des Blyss eingefallen. [...]» (Abb. 80).⁶⁷ Andererseits wurden die Keramik und das Glas durch den nachfolgenden Einsturz und Abbruch der Häuser stark fragmentiert und zerstreut. Im Weiteren blieb organisches Material nur selektiv erhalten. Die damals üblichen Schindelbedachungen oder das Holzinventar wie Möbel (Truhen, Betten, Tische) oder Küchenutensilien (Teller, Löffel, Daubengefässe und Becher) sowie Textilien und Lederwaren sind verbrannt oder im Boden verrottet und fehlen bei unserer Betrachtung. Lediglich in älteren Horizonten mit Feuchtbodenerhaltung, wie sie im Bereich des heutigen Bachverlaufs/Dorfbrunnens, der Spittelgasse und unterhalb der Kirche vorkommt, konnte durch Schlammproben organisches Kleinmaterial⁶⁸ geborgen werden. Zu beachten gilt zudem, dass die Bewohner ihr Hab und Gut grösstenteils vor den Flammen in Sicherheit bringen konnten. So

Für die Herstellung von Fensterglas darf eine lokale Produktion in so genannten Waldglashütten angenommen werden, wie sie seit dem 15. Jh. für das benachbarte Entlebuch nachgewiesen werden kann. Ziel bei der Herstellung von Fensterglas war es, eine möglichst durchsichtige und klare Scheibe zu erhalten, die einen guten Lichteinfall gewährleistete. Die jedoch häufig produzierten grün- und blautichigen Scheiben galten als qualitätsvermindert und wurden als «ordinäre» oder «gemeine Schiben» an Bauern und Bürger verkauft.⁸⁹ Von den insgesamt 920 geborgenen Glasfragmenten (= 324 Inv.-Nrn.) sind 519 Fragmente, resp. 82 Inventar-nummern, Fensterglas wie Butzenscheiben, Spickel und Flachgläser.⁹⁰ Bei 31 Brocken handelt es sich um nicht mehr bestimmbar, geschmolzene Scherbenkonglomerate (Abb. 82) und Glasschlacke. Ob es sich bei letzteren

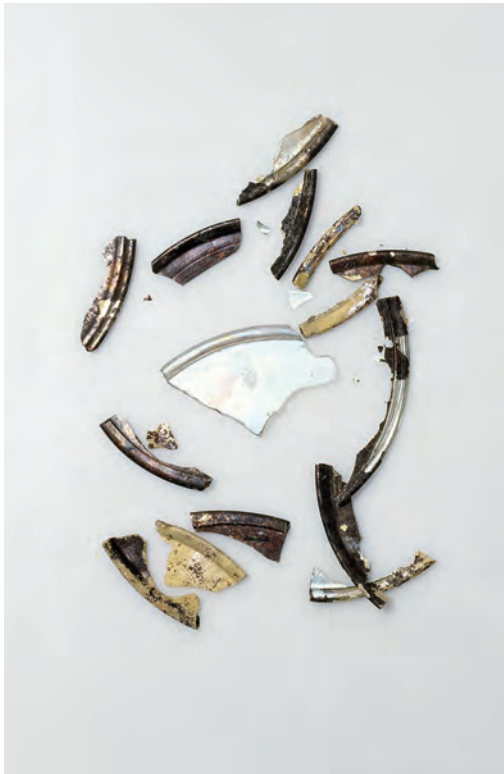
Abb. 83 Stans Dorfplatz 2003. Reste von Butzenscheiben; M 1:2.

Die geborgenen Butzenscheibenfragmente sind, sofern trotz starker Irisierung erkennbar, in ihrer Masse alle relativ farblos bis leicht grünstichig. Die runden, durch das Aufschneiden einer Glasblase entstanden Butzenscheiben wie Kat. 84 besitzen einen hohlen Rand und einen Durchmesser zwischen 10 und 15 cm (Abb. 83). Ebenso wurden bereits im 15. Jh. auch kleine, aus einem Glaszylinder hergestellte und eckig zugeschnittene Scheiben – die so genannte Rautenverglasung – häufig in den kleineren oberen Teilöffnungen der Fenster eingesetzt. Bei beiden Varianten wurden die einzelnen Glasscheibchen jeweils mit H-förmigen Bleiruten zu grösseren Glasflächen zusammengefasst (Kat. 255). Die Flächen zwischen den runden Butzen füllten Dreieckszwickel mit konkaven Kanten wie Kat. 85, ebenfalls aus Butzen geformt, aus (Abb. 84). Die Kanten von Zwickel- und Rautenscheiben wie Kat. 86 konnten durch das Kröseleisen in die gewünschte Form gezwackt werden. Beide Verschlussarten hielten sich bis weit ins 18. Jh. hinein.

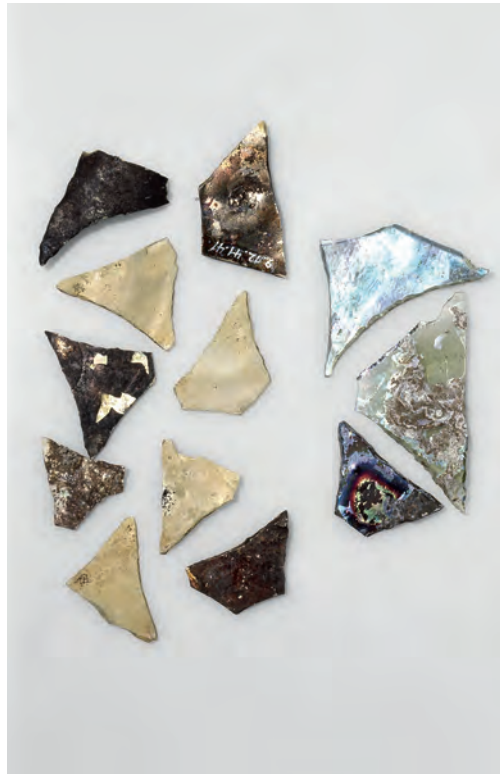
Abb. 84 Stans Dorfplatz 2003. Glaszwickel aus zurechtgeformten Butzenscheiben; M 1:2.

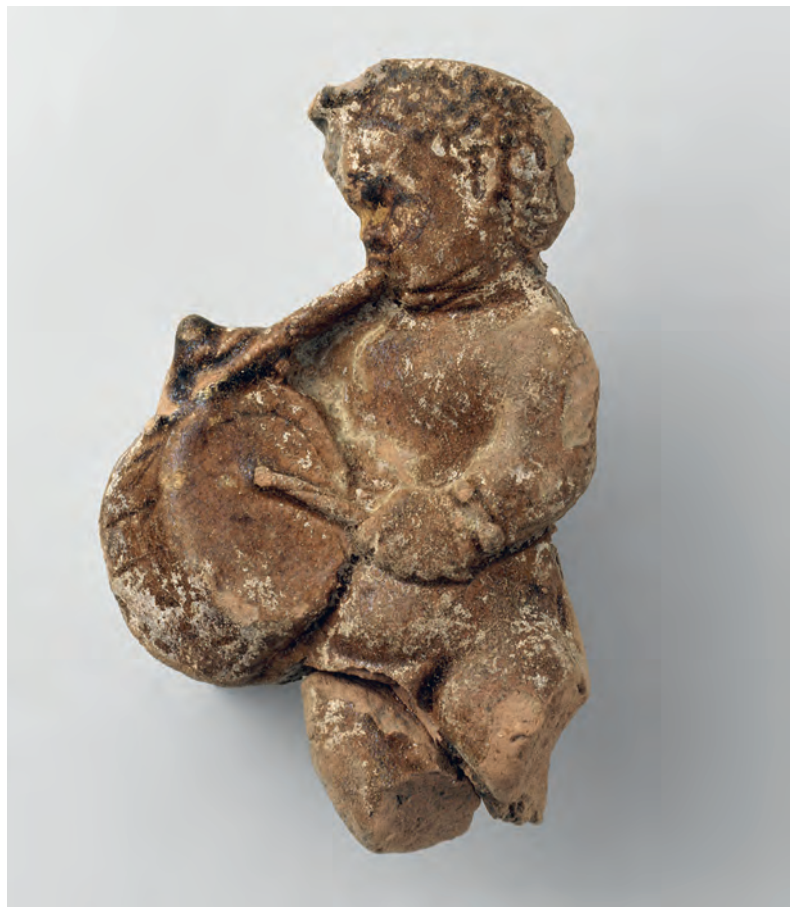
Abb. 86 ■ Stans Dorfplatz 2003. Trommel und Flöte spielender Putto (Kat. 28) – fast vollständig erhaltene ockerfarbig glasierte Kranzkachel (2. Hälfte 16. Jahrhundert); M 1:1.

Kranzkacheln bildeten die oberste, abschliessende Kachelreihe. Die wohl älteste Kranzkachel des Fundgutes ist Kat. 10. Sie datiert in die 2. Hälfte des 15. Jh. und zeigt eine für diese Zeit häufig beim Ofenkranz verwendete Mauerdarstellung, hier mit einem Ziegeldach versehen. Die Kranzkachel Kat. 27 mit lilienförmigem Masswerk dürfte etwas jünger sein und ins 16./frühe 17. Jh. datieren. Ab dem ausgehenden 16. Jh. waren in der Zentralschweiz Putti wie Kat. 28 bis Kat. 30 beliebt und fanden sich häufig als Ofenbekrönung wieder (Abb. 86).¹²⁹
