STANS NW VOR DEM GROSSEN DORFBRAND VON 1713

Jakob Obrecht, Anita Springer und Emil Weber

Archäologische Befunde und Funde
der Ausgrabungen Dorfplatz und Spittelgasse 2003

ANTIQUA 49

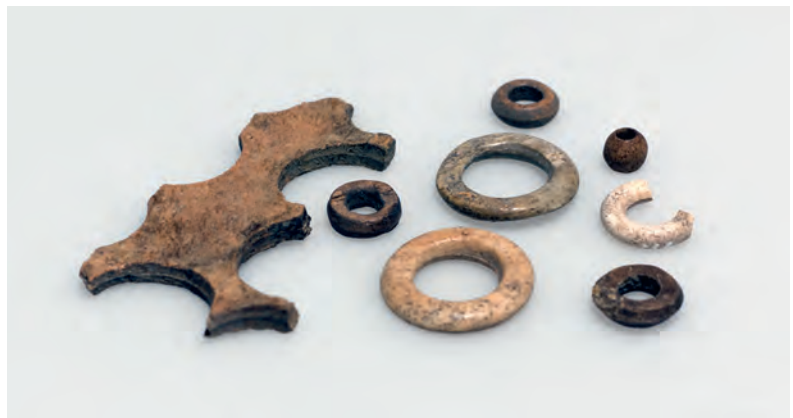
Abb. 88 Stans Dorfplatz 2003. Pater-nosterringlein: Produktionsabfall und Endprodukte; M 1:1.

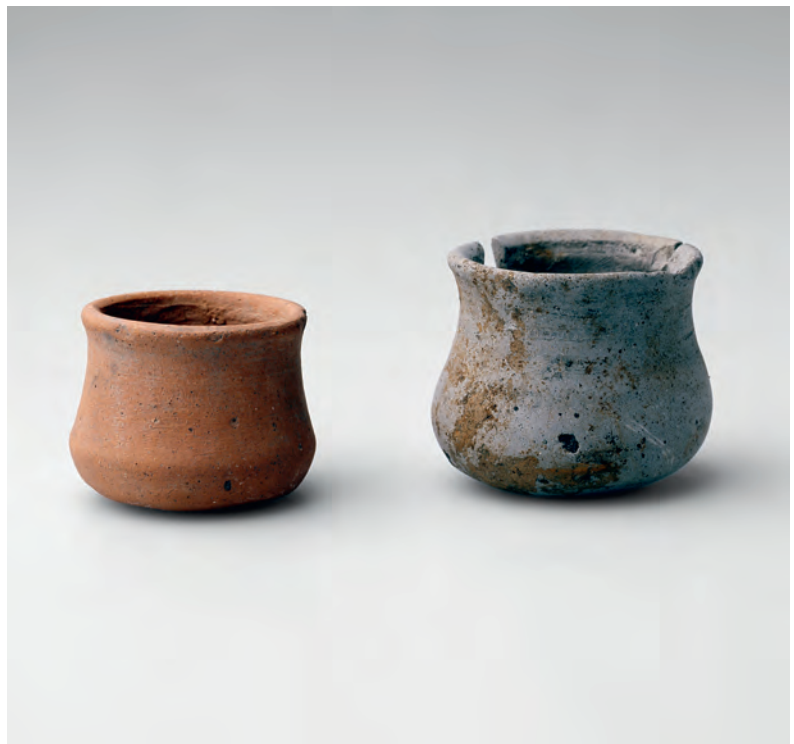
Abb. 89 Stans Dorfplatz 2003. Zwei Schröpfköpfe, 3 und 3,5 cm hoch; M 1:1.

Die insgesamt 40 fassbaren Schröpfköpfe stammen fast ausschliesslich aus demselben Fundkomplex FK 40: Kat. 143 bis Kat. 148 (Abb. 89). Die Häufung dieser kleinen Gefässe oberhalb des Dorfbaches legt die Lokalisierung einer Badestube in unmittelbarer Nähe nahe. Diese musste bereits einige Zeit vor dem Brand von 1713 aufgegeben worden sein, da der spätmittelalterlich-frühneuzeitliche Fundhorizont mit einer Nutzungsschicht des 17. Jh. überdeckt ist.

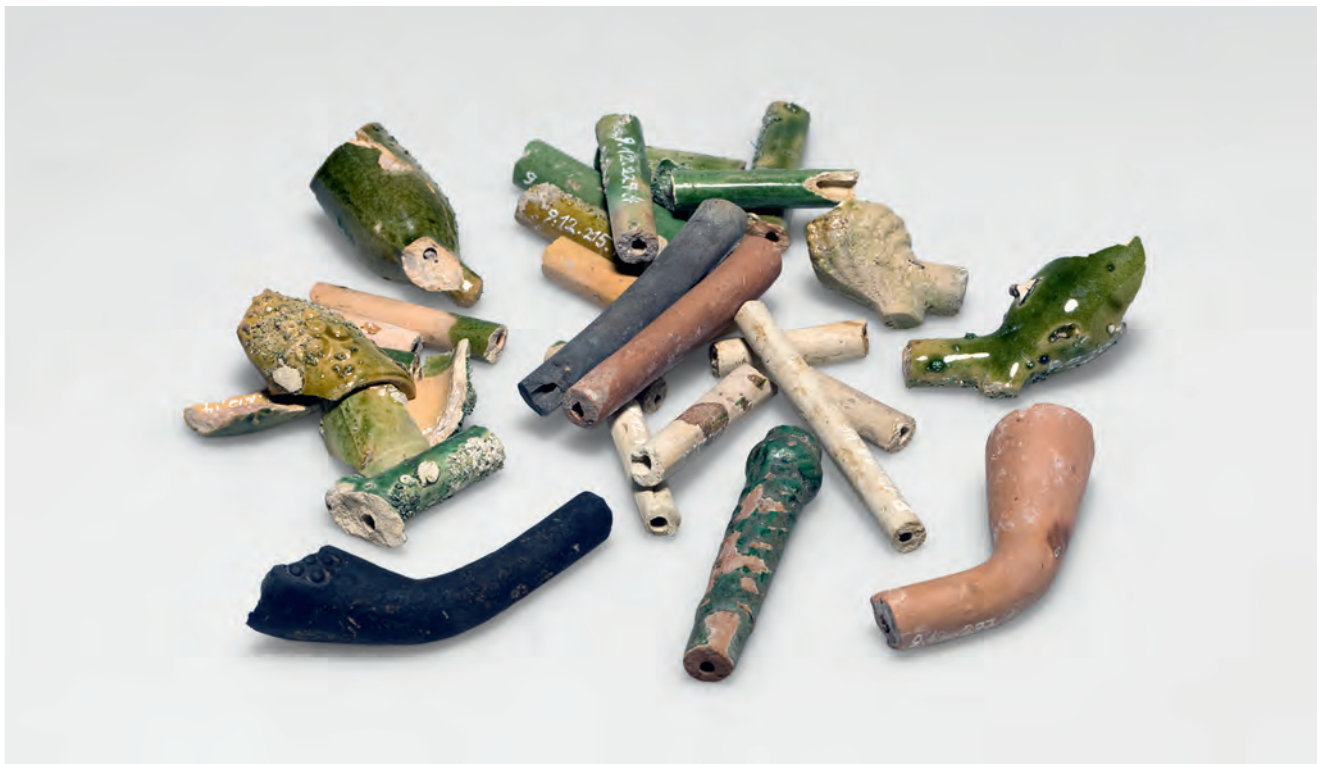
Abb. 90 Stans Dorfplatz 2003. Tabakpfeifensortiment; M 1:2.

Der Dreissigjährige Krieg verhalf dem Tabakkonsum in Europa endgültig zum Durchbruch. Auch auf dem Dorfplatz Stans bezeugen insgesamt 46 Fragmente von Tabakpfeifen den neuen Trend, aber auch die Zerbrechlichkeit und den dadurch bedingten hohen Verbrauch an den feinen, teils langstieligen Tonpfeifen (Abb. 90). Unsorgsamkeit beim Rauchen, dem so genannten Tabaktrinken, respektive beim Umgang mit dem für das Anzünden verwendeten Kohlebecken, konnte auch zu Brandkatastrophen führen, wie Bünti in seiner Stanser Chronik schreibt: «Anno 1708, im Monat Mertzen, ist dem Herrn Pannerherr Anthoni Maria Zelger in seiner Bitzi der Gaden sambt meistentheil des Heüwß verbrunnen; daß Vych, so Hanß Casoar Renggerß gesein, [ist] käumerlich und mit Gfahr errettet worden... [Das Feuer] ist von dem Tabacktrinckhen angegangen, ohngefahr umb Mitternacht.»²⁷²

Beim vorherrschenden Pfeifentyp handelt es sich um die in einem Model hergestellte Fersenpfeife (u. a. Kat. 151, Kat. 152) aus weissem Pfeifenton. Eine Besonderheit, die unter anderem bereits von Funden aus der Burg Zug bekannt ist, sind die glasierten Exemplare, welche in Stans gegenüber den unglasierten sogar überwiegen. So sind alle geborgenen Köpfe von Fersenpfeifen grün glasiert (u. a. Kat. 153, ohne Relief) und teilweise zusätzlich mit einem Reliefmotiv versehen. Fersenmarken sind unter der Glasur, soweit erkennbar,

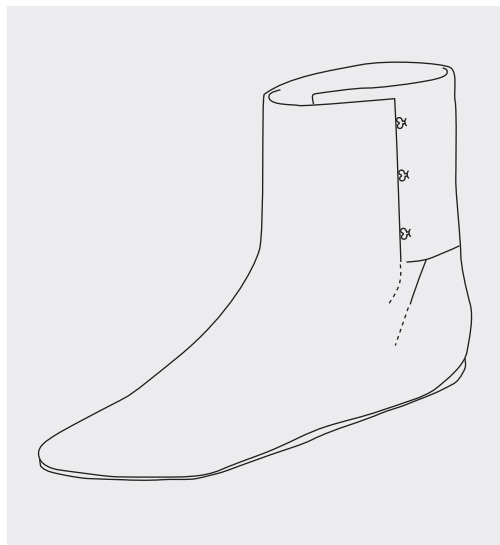
Abb. 97 Rekonstruktionszeichnung des Schuhs, wobei zu bemerken ist, dass nur die Hinterpartie bestimmbar ist.

Aufgrund der bescheidenen Zahl von Fragmenten ist hier die vollständige Rekonstruktion des ursprünglichen Objektes nicht möglich. Man ist jedoch in der Lage, die einzelnen Stücke in einen Zusammenhang zu bringen. Bei den hier angeführten Lederfragmenten handelt es sich um den Schaft eines bis zur Wade reichenden Schuhs, der möglicherweise aus dem 15. Jh. stammt (Abb.97).

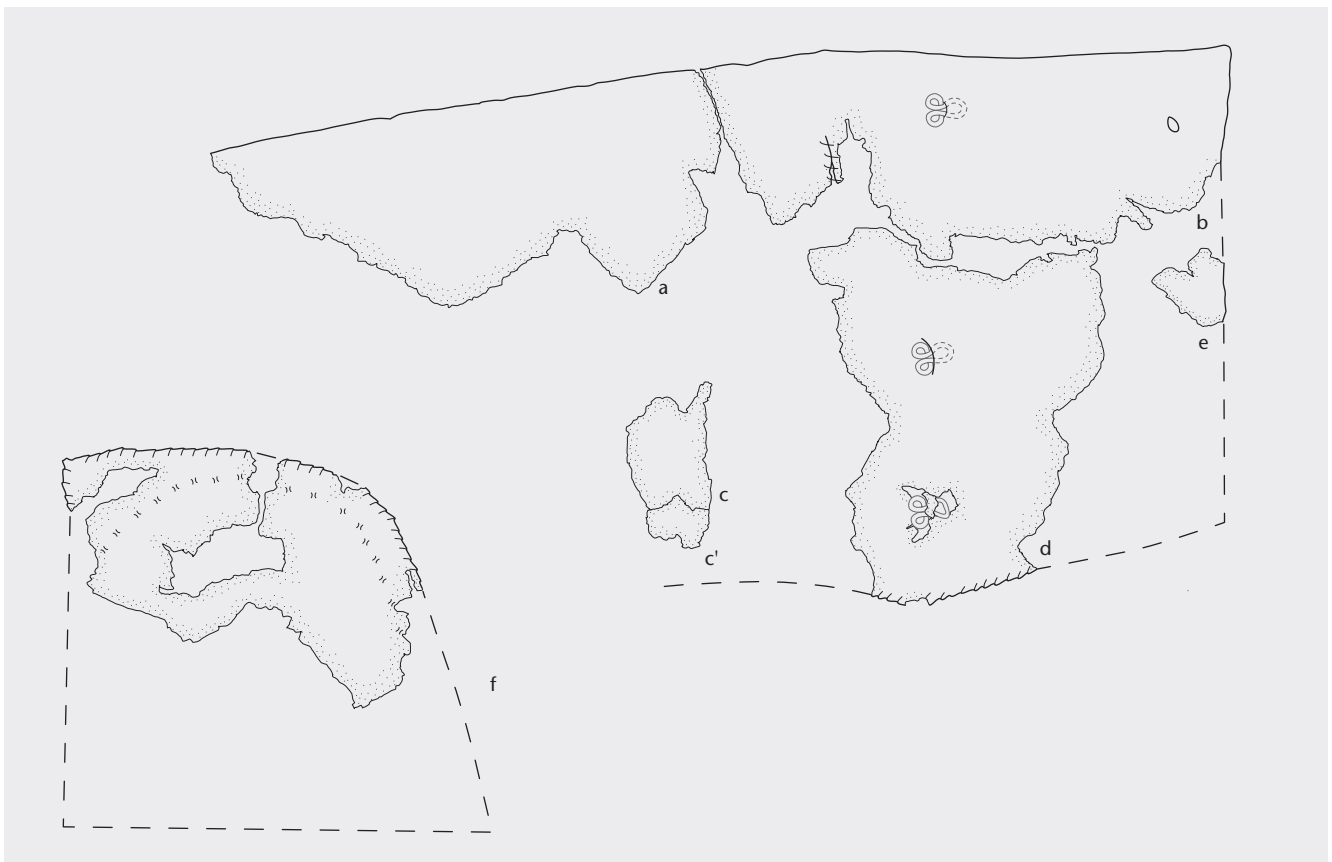
Abb. 98 Fragmentaufzeichnungen der Lederfunde: (a–d) Teile des Schaftes, (f) Fersenpartie. M 1:2.

ihnen eigene Anordnung der Haarscheiden auf der Narbenseite des Leders. Bei den Fragmenten handelt es sich um Teile des Schaftes³²² (a–d) und um die Fersenpartie des selben Schuhs (f).

Der Fund setzt sich aus sieben Lederfragmenten zusammen (Abb. 98), vier grösseren Lederstücken und drei kleinen Lederschnipseln aus 1–1,5 mm dickem Ziegenleder. Die Tierartbestimmung erfolgt durch optische Vergleiche des Porenbildes.³²¹ Tiergattungen haben eine

Der Zusammenhang zwischen den Teilen, an welchen keine Nahtspuren festzustellen sind, konnte teilweise anhand der zusammenpassenden Bruchkanten rekonstruiert werden (a-b, b-d). Falten und Rümpfe belegen zusätzlich diese Zusammengehörigkeit. An zwei Fragmenten (b, c) sind drei aus Gelbmetalldraht hergestellte Hakenschlaufen vorhanden. Die Ausführung belegt, dass sie einzeln von Hand hergestellt worden sind. Sie gleichen den noch heute in der Bekleidung üblichen Haken, welche jedoch seit dem 19. Jh. ausschliesslich maschinell produziert werden. An einem der Schaftfragmente (b) erkennt man einen mit Hilfe von überwindlichen Stichen ausgebesserten Schnitt im Leder. Es kann sich dabei um einen Ausrutscher handeln, der bei der Herstellung des Schuhs geschehen war.

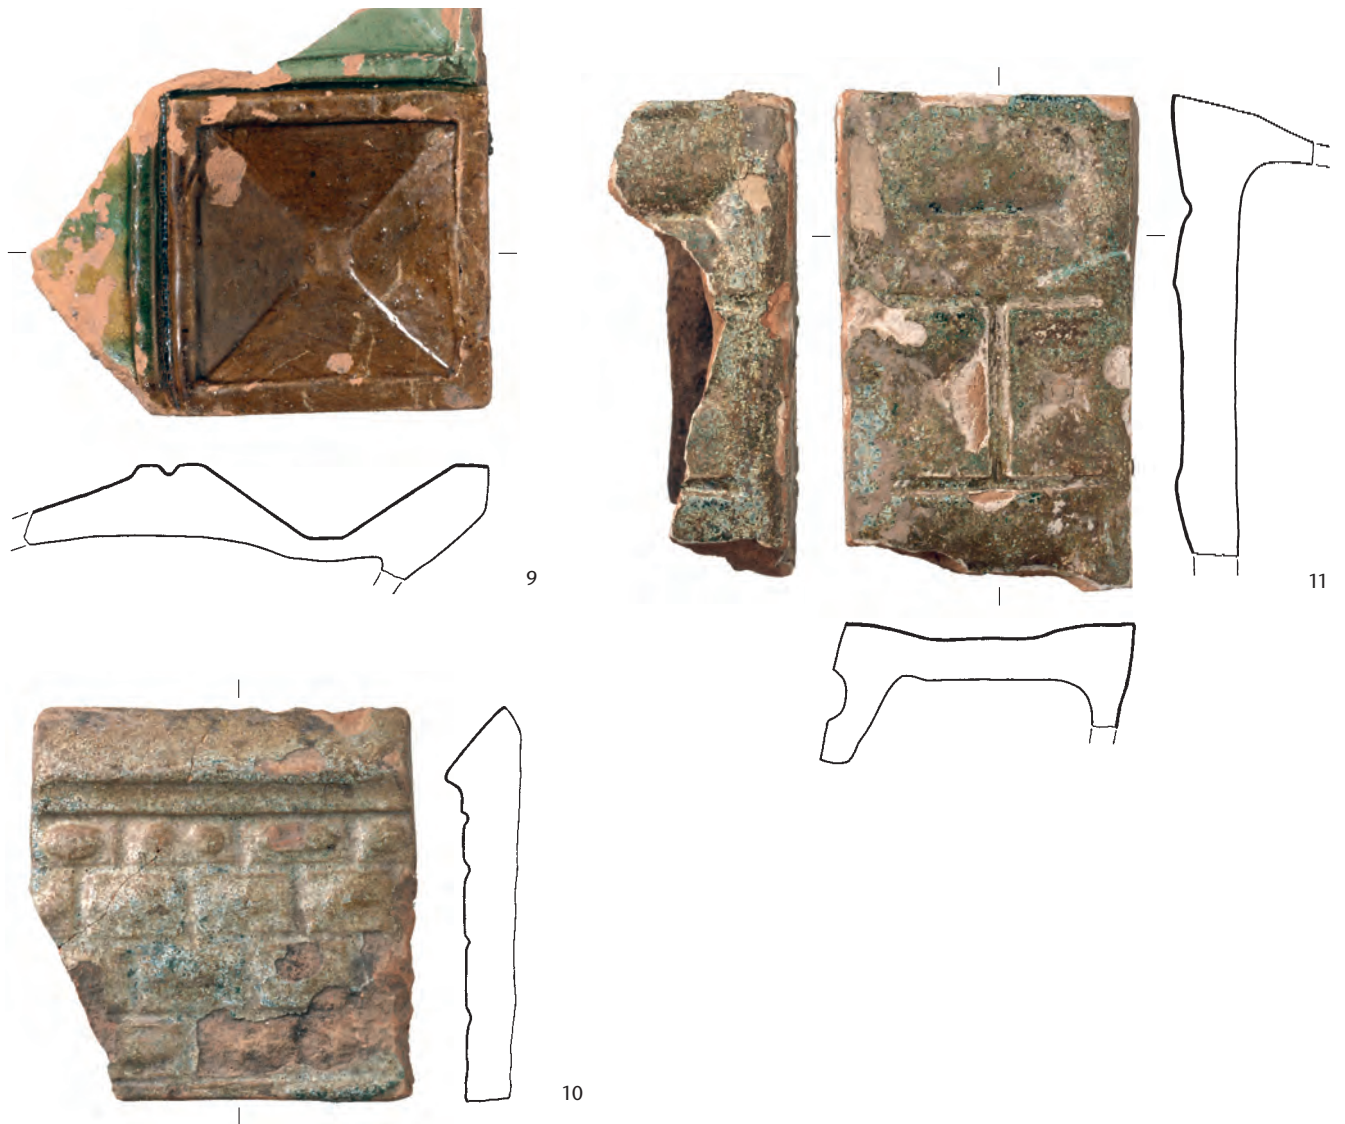
Tafel 1 Ofenkeramik: 1–8 Becherkacheln; 9 Blattkachel; 10 Kranzkachel; 11 Eckkachel. M 1:2.

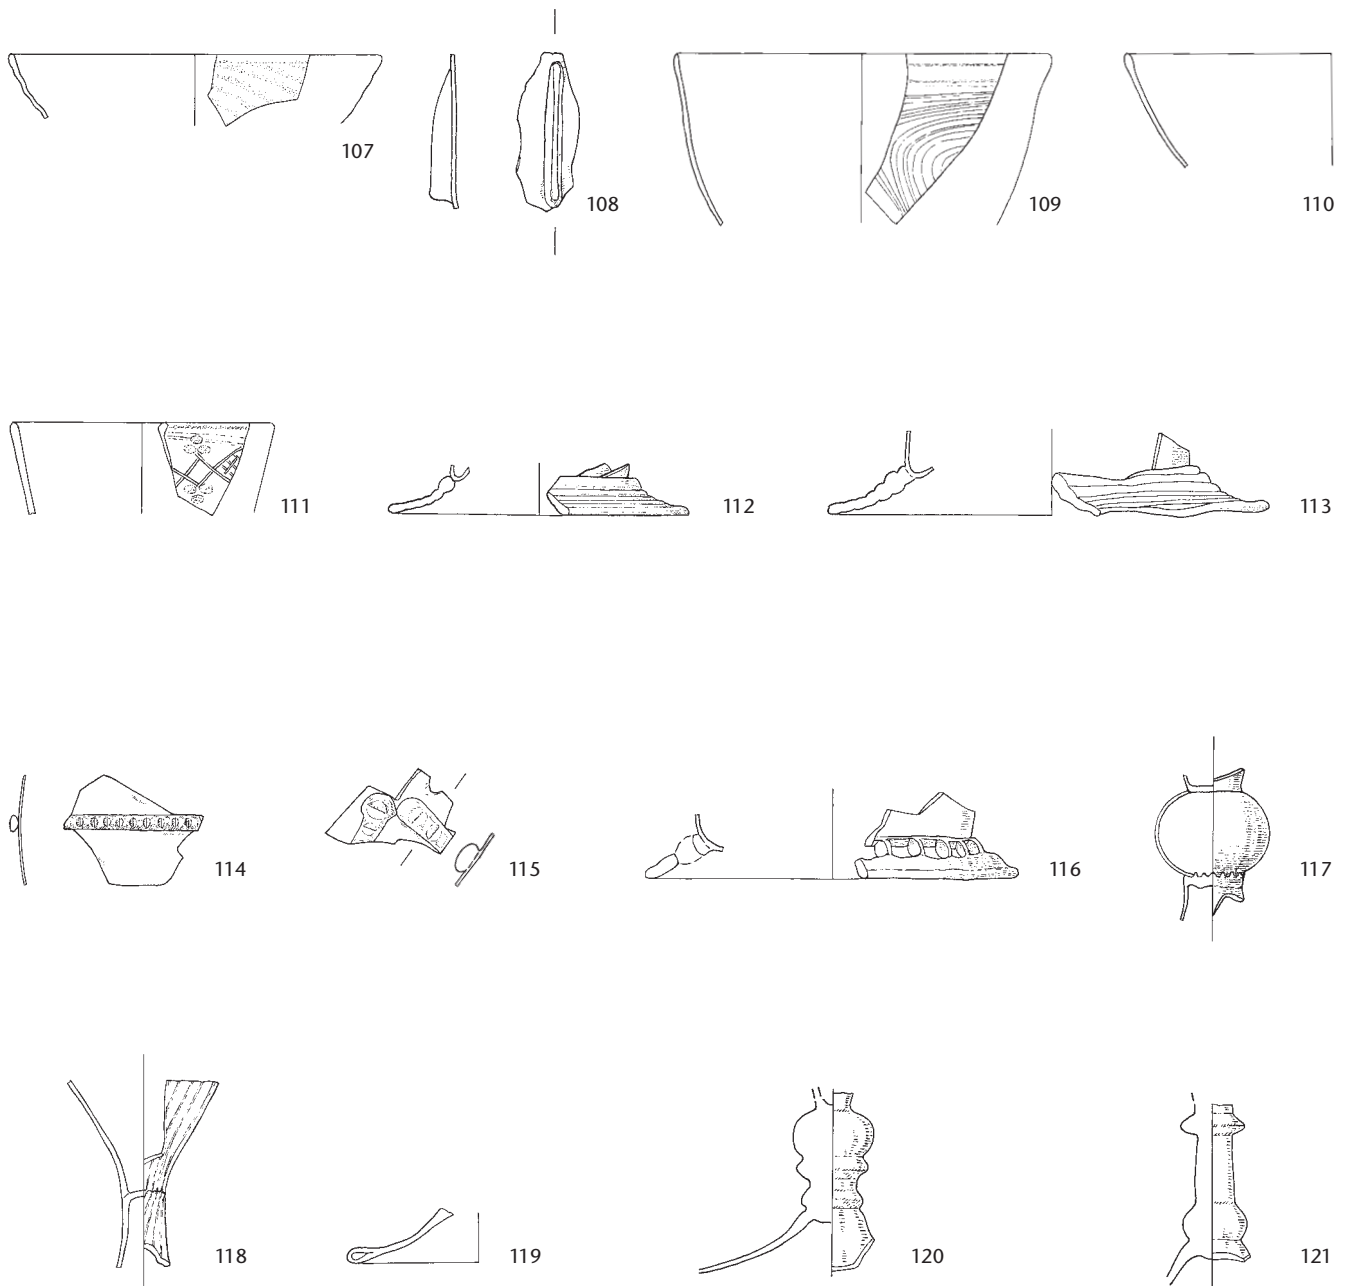
Tafel 13 Glas: 107–111, 114, 115 Becher; 112, 113, 116 Stangengläser; 117 Hohlnodus; 118, 120, 121 Stiele; 119 Fuss. M1:2.

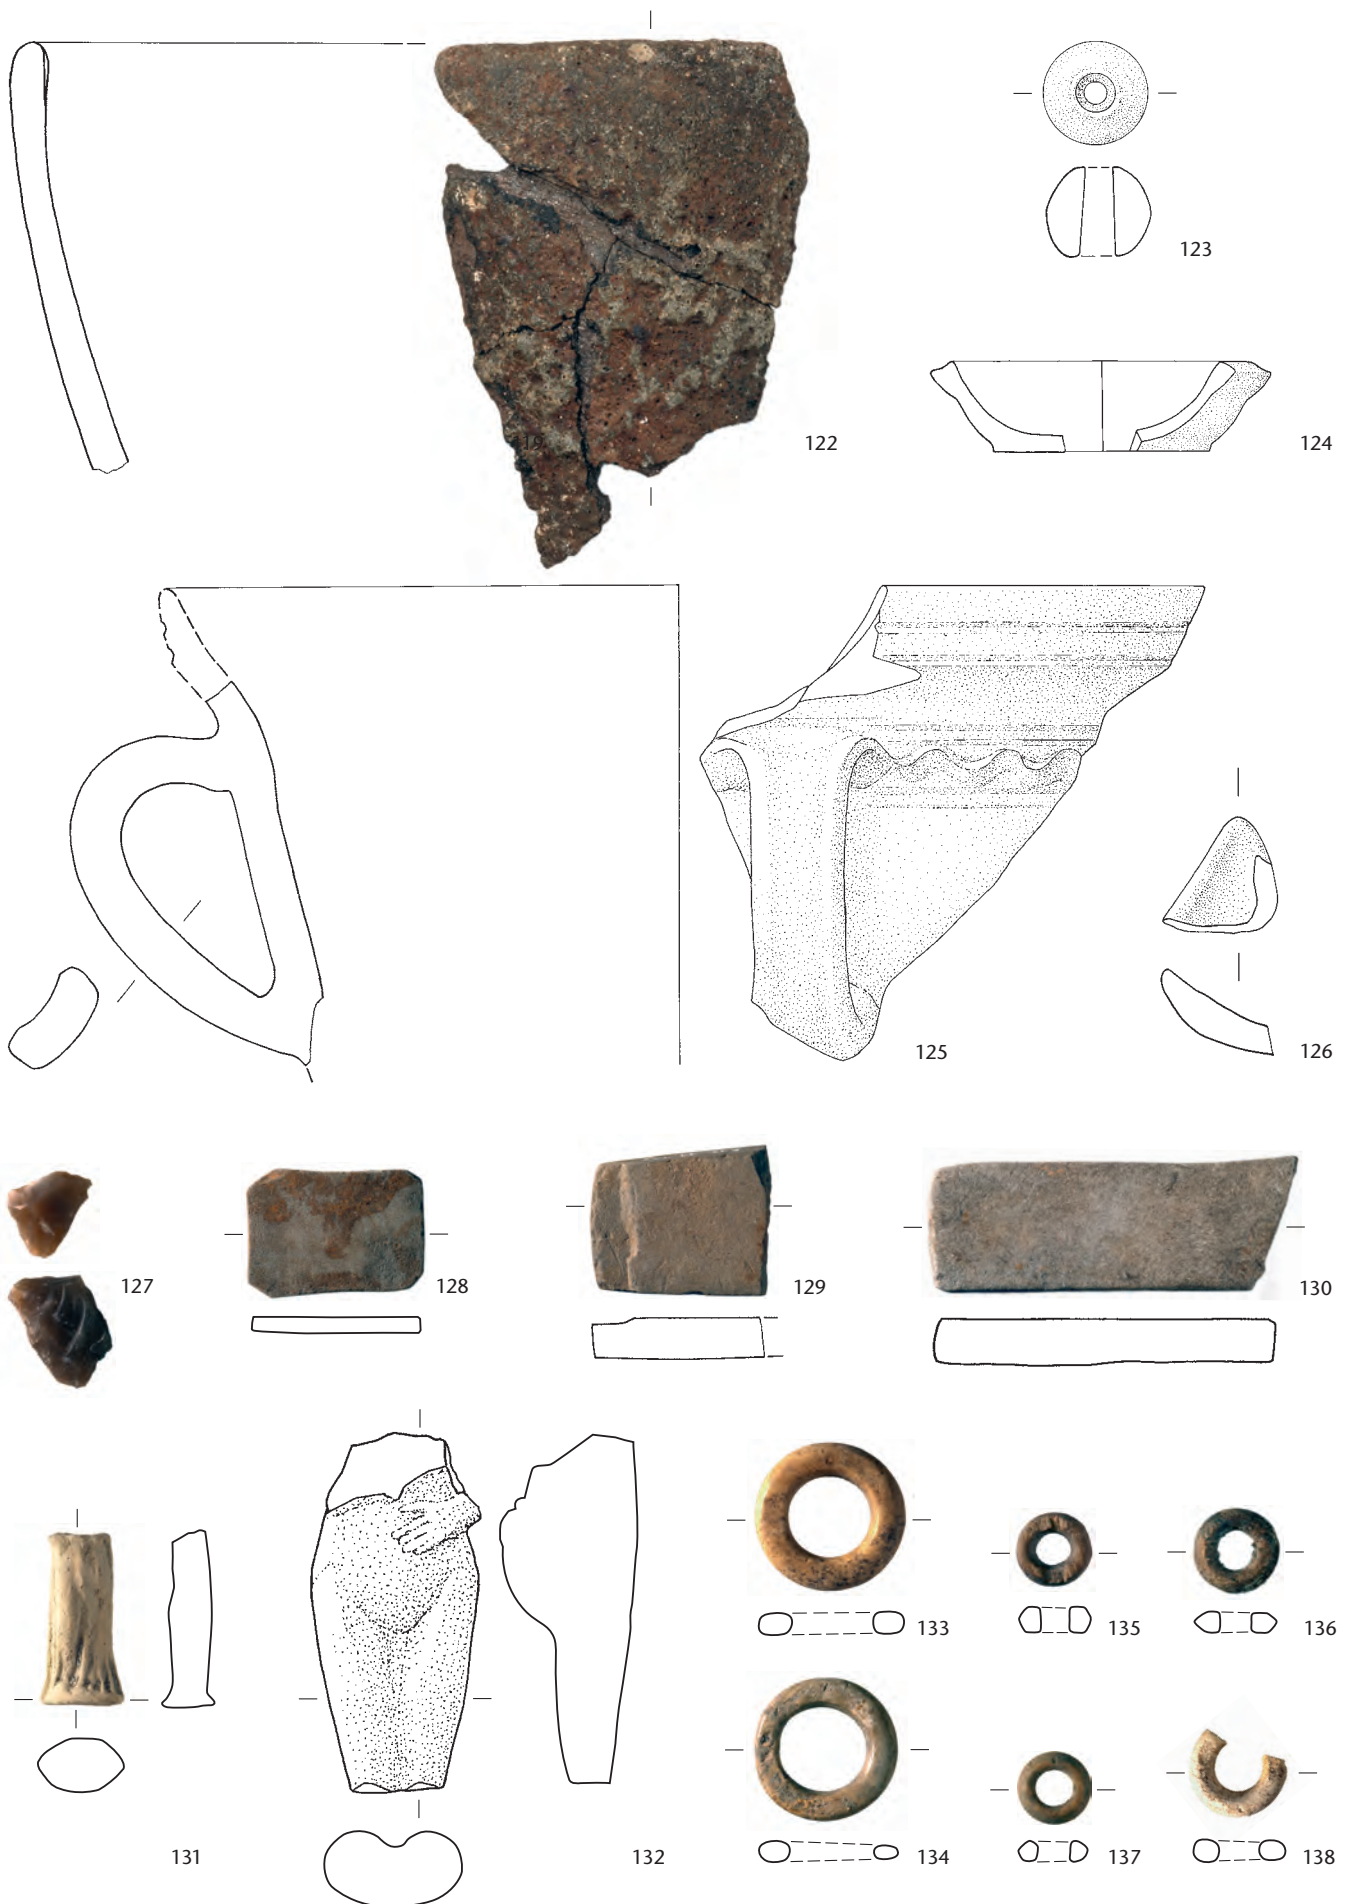
Tafel 14 Kleinobjekte und Gerätschaften: 122 Giessgefäß; 123 Spinnwirtel; 124 Talglampe; 125 Blumentopf; 126 Ausguss; 127 Flintsteine; 128 Schleifstein (?); 129, 130 Wetzsteine; 131 Schabmadonna; 132 Statuette; 133–138 Paternosterringe. M 1:2 (122–130); M 1:1 (131–138).

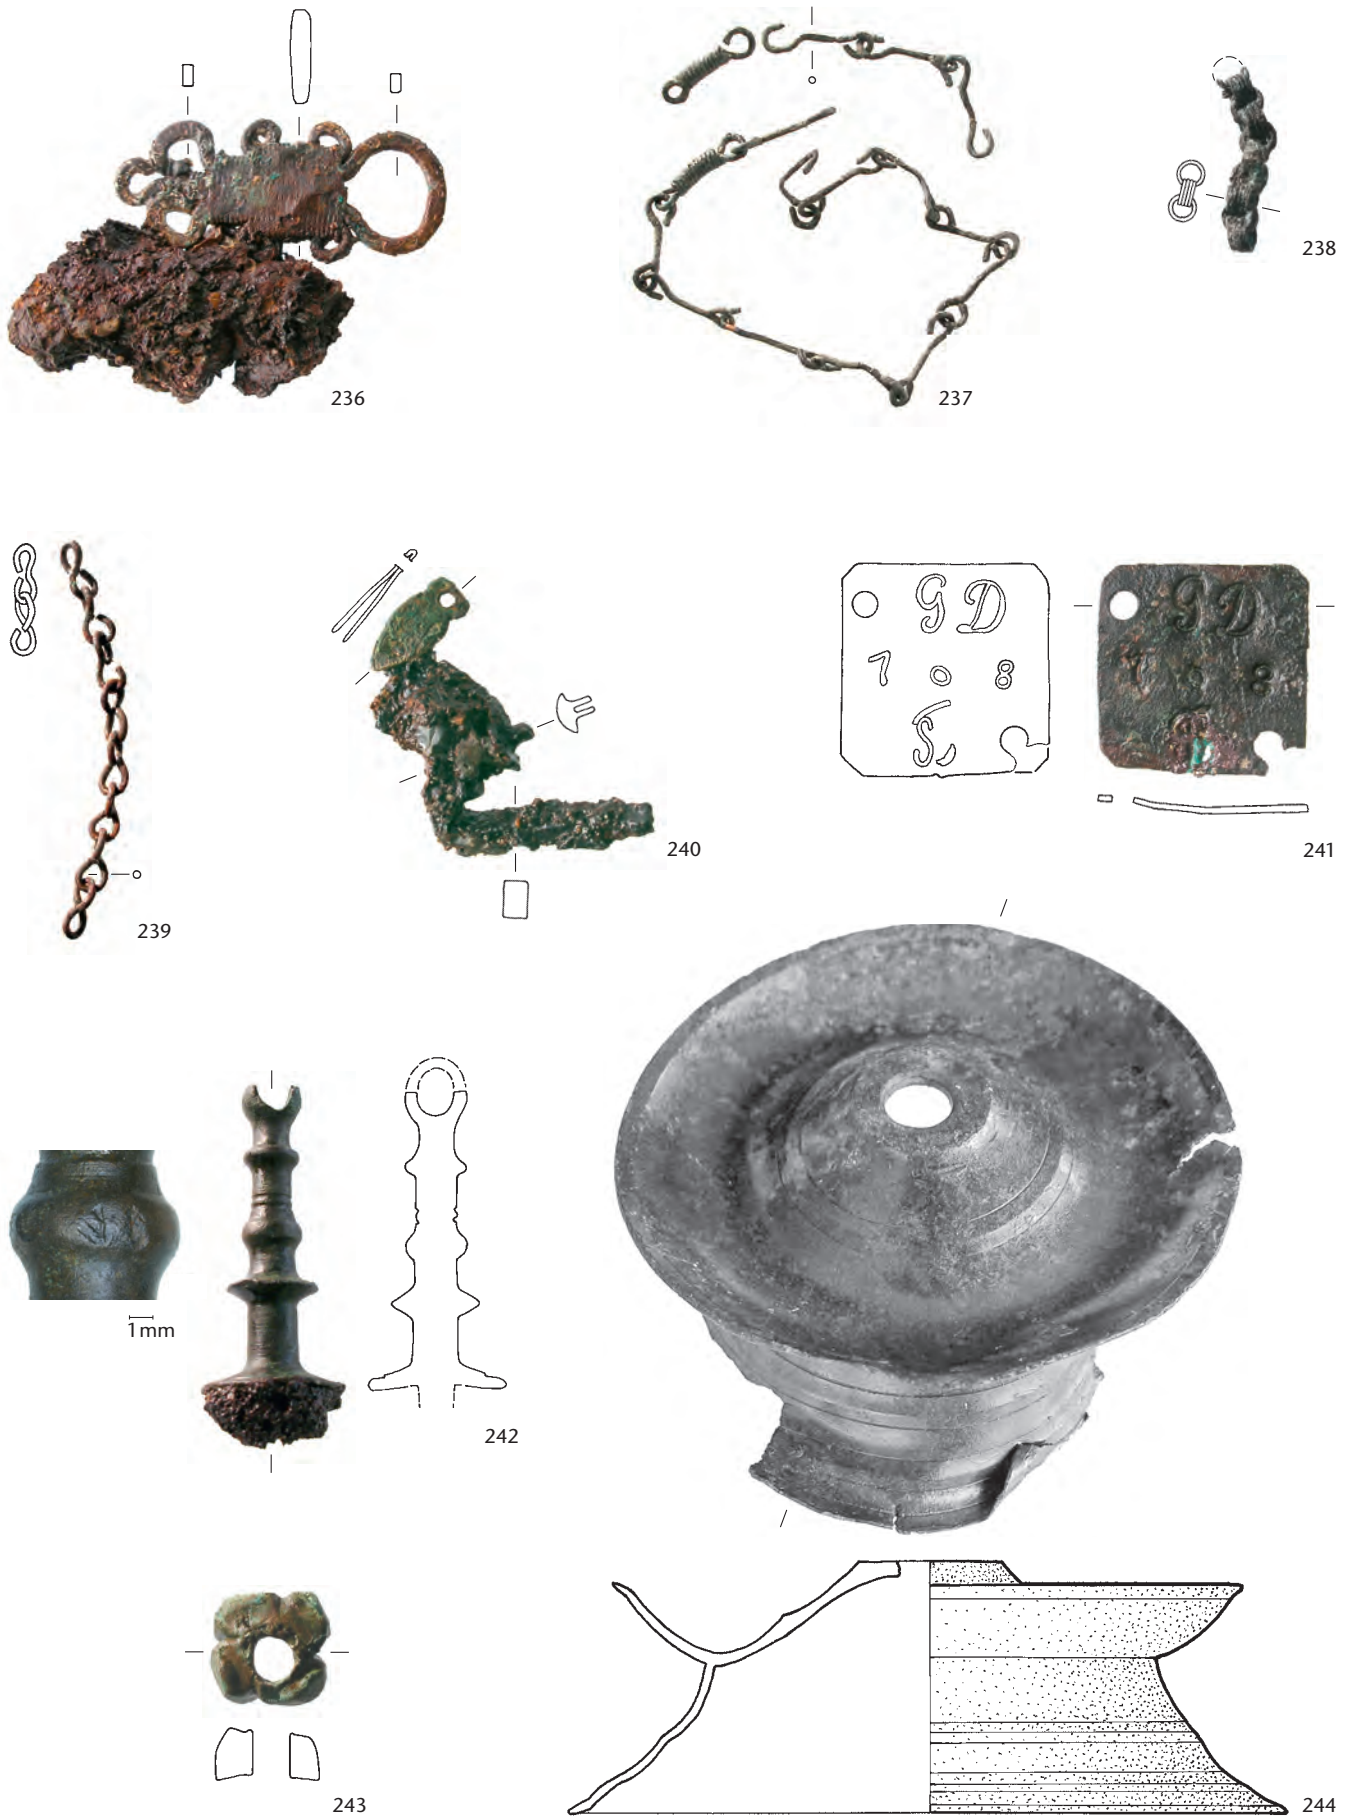
Tafel 21 Buntmetall: 236 Anhänger/Kettchenverteiler; 237, 238 Ketten (Rosenkranz?); 239 Kette; 240 Klumpen korrodierter Gegenstände; 241 Plakette; 242 Halterung; 243 Zierknopf; 244 Kerzenständer (?). M 1:1.

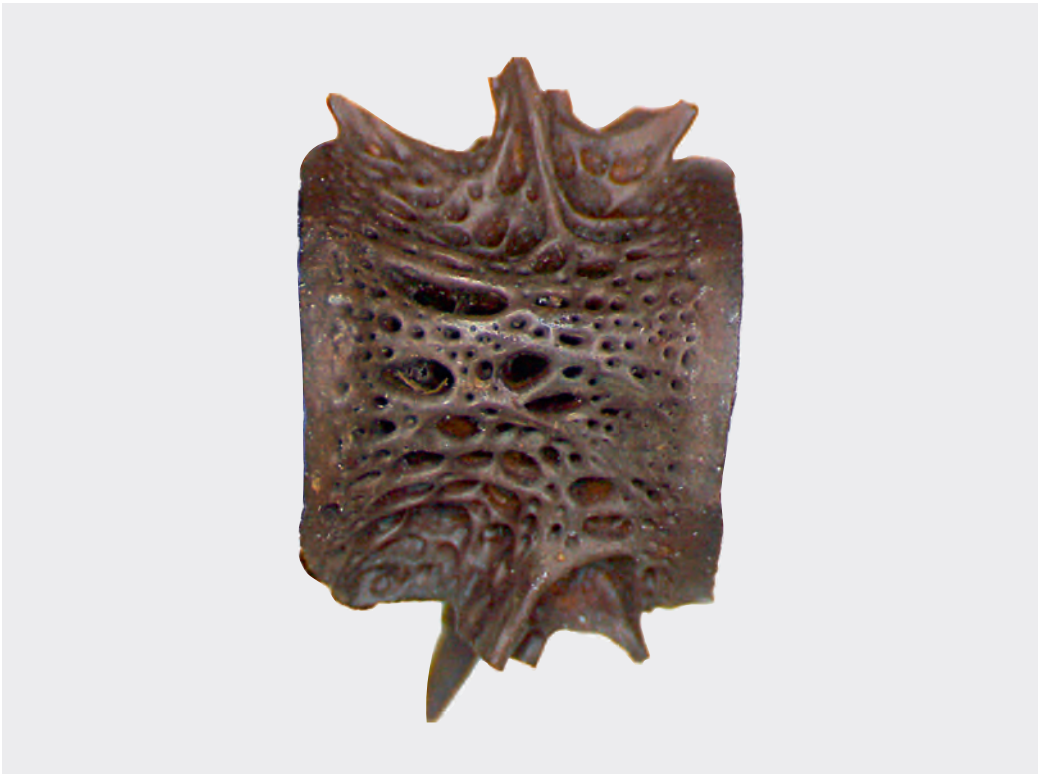
Abb. 99 Stans Dorfplatz 2003. Seitenansicht des Wirbels einer etwa 40 cm langen Bach- oder Seeforelle (*Salmo trutta* forma *fario*; *Salmo trutta* forma *lacustris*). Kennlich ist das aufgrund der charakteristischen Struktur des Wirbelkörpers der Untergattung *Salmo trutta*; M 10:1.

tisch ausgelesenen 200 ml Probenvolumen stammen 37 Tierreste, was einer relativ geringen Dichte von 185 Resten pro Liter entspricht. Die Funde stellen Speiseabfälle dar. Unter den 12 Säugetierknochen sind nur ein Mittelfussknochen und ein Rippenfragment bis zur Art bestimmbar. Es handelt sich dabei um die Reste eines kleinen Ferkels (*Sus domesticus*). 25 Fundstücke repräsentieren Fische, dabei sind Schuppen (n=23) deutlich überrepräsentiert. 8 Schuppen gehören zu nicht näher zu bestimmenden Karpfenartigen (*Cyprinidae*), 5 Schuppen stammen vom Egli (*Perca fluviatilis*). Schliesslich zeigen 10 Schuppenfragmente, dass auch grössere Fische wie z.B. Hechte verzehrt wurden. Aufgrund der Fragmentierung sind die Schuppen aber nicht näher zu bestimmen. Es bleiben zwei weitere Fischreste zu besprechen, in beiden Fällen handelt es sich um Wirbel. Einer von ihnen stammt aus der hinteren Körperhälfte einer Forelle (*Salmo trutta*). Morphologisch ist an den Wirbeln nicht zu unterscheiden, ob es sich um eine Bachforelle oder aber um eine Seeforelle handelt. Da das Tier aber etwa 40 cm lang war, liegt der Schluss auf eine Seeforelle näher (Abb. 99).

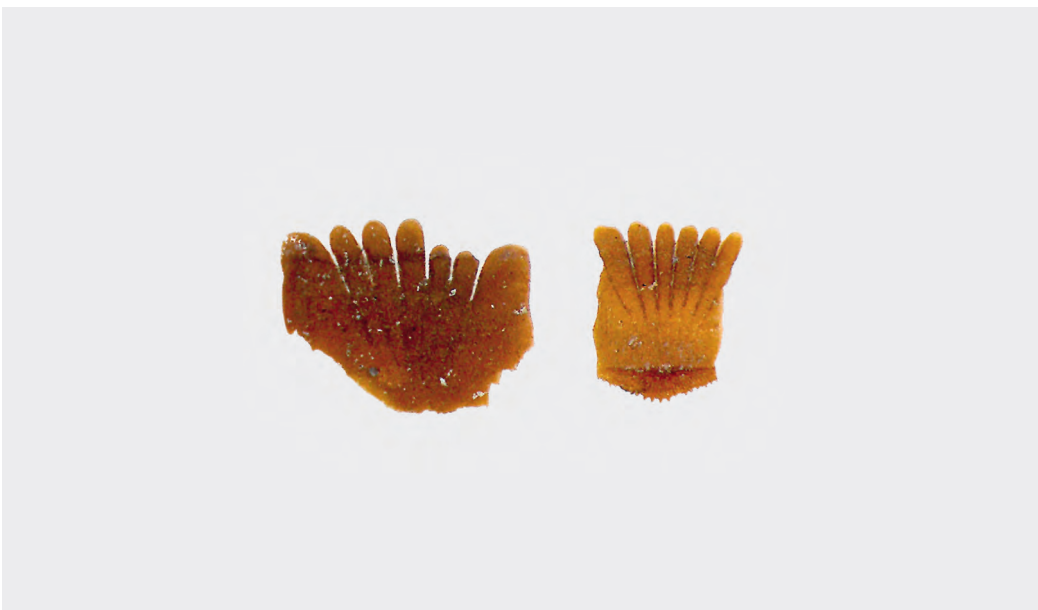
Abb. 100 Stans Dorfplatz 2003. Schuppen vom Egli (*Perca fluviatilis*). Aufgrund ihrer Struktur werden sie Kammschuppen genannt. Ihrer grossen Stabilität wegen bleiben sie im Boden meist gut erhalten. Aus dem gleichen Grund wurden sie bis in die frühe Neuzeit häufig von Fischern zu Bürsten verarbeitet, mit denen Fische entschuppt werden konnten; M 10:1.

Speise- bzw. Rüstabfällen zu tun. Darauf weist unter den Fischresten die hohe Dichte der gleichmässig vertretenen Schuppen von unterschiedlich grossen Karpfenartigen (*Cyprinidae*, n=46) und Egli (*Perca fluviatilis*, n=50) im Fundmaterial (Abb. 100). Eine natürliche Ansammlung in solchem Ausmass wäre nur vorstellbar, wenn eine Reihe von Fischen unterschiedlichen Alters und unterschiedlicher Umweltansprüche in einem grösseren See auf engem Raum zu Tode kämen. In diesem Falle wären dann aber auch die besser erhaltenen knöchernen Reste der Tiere zu erwarten gewesen. Viel wahrscheinlicher ist es, dass die Konzentration von Fischschuppen einen Schlacht- bzw. Rüstplatz dokumentiert, an dem eine grössere Zahl von Fischen küchenfertig geputzt wurde.

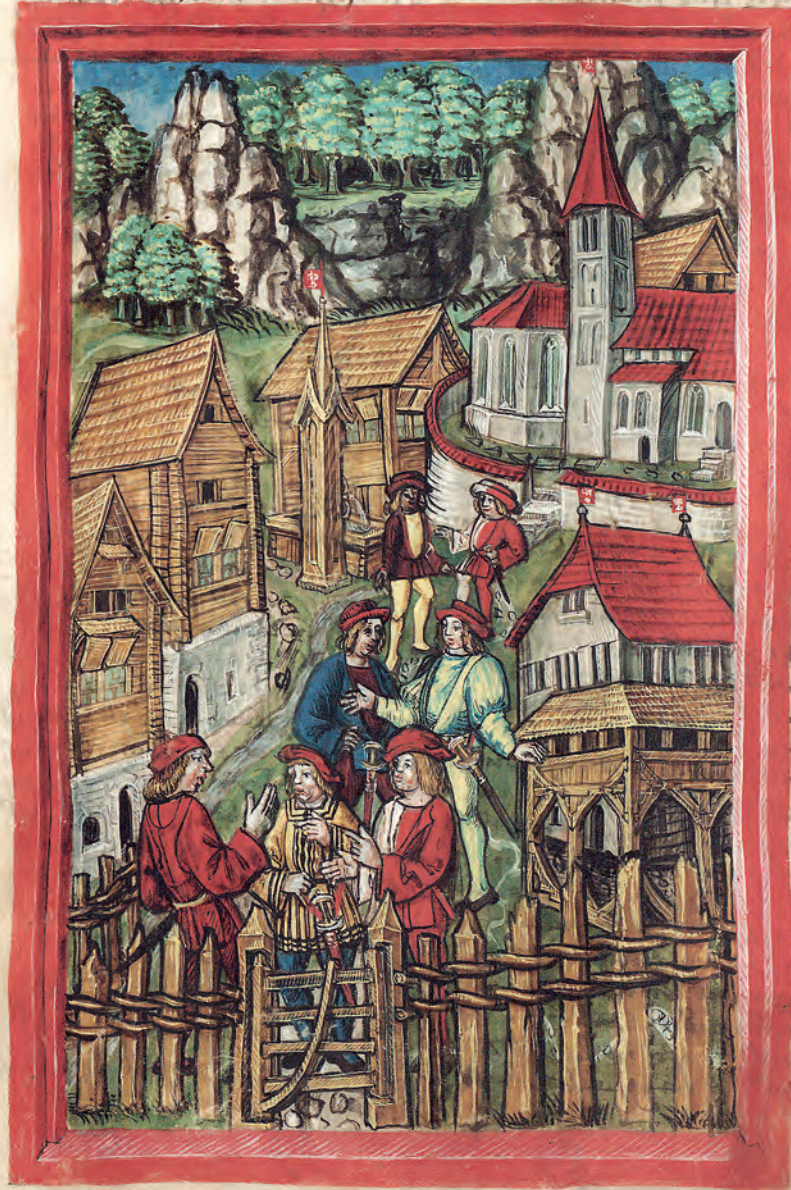
Abb. 101 Chronik des Diebold Schilling von 1513. Rathausplatz Stans zur Zeit der Tagsatzung im Jahr 1481. Links im Bild mehrstöckige Holzhäuser auf steinernen Gebäudesockeln, im Hintergrund die 1641 abgebrochene Dorfkirche mit gotischem Chor und romanischem Turm und rechts das Rathaus mit Holzlaube.

Die älteste bekannte Darstellung des Stanser Dorfkerns stammt aus dem Jahr 1511 und findet sich in der Chronik des Luzerner Diebold Schilling.⁷⁷ Sie zeigt den Nidwaldner Hauptort im Zustand von 1481 während der eidgenössischen Tagsatzung (Stanser Verkommnis), mit Blick vom Dorffetter durch die obere Gasse, den damaligen Richt- und Marktplatz (unterhalb des Frauenklosters gelegen), zur Pfarrkirche St. Peter, dem historischen Ausgangspunkt der Siedlung (s. Abb. 101).

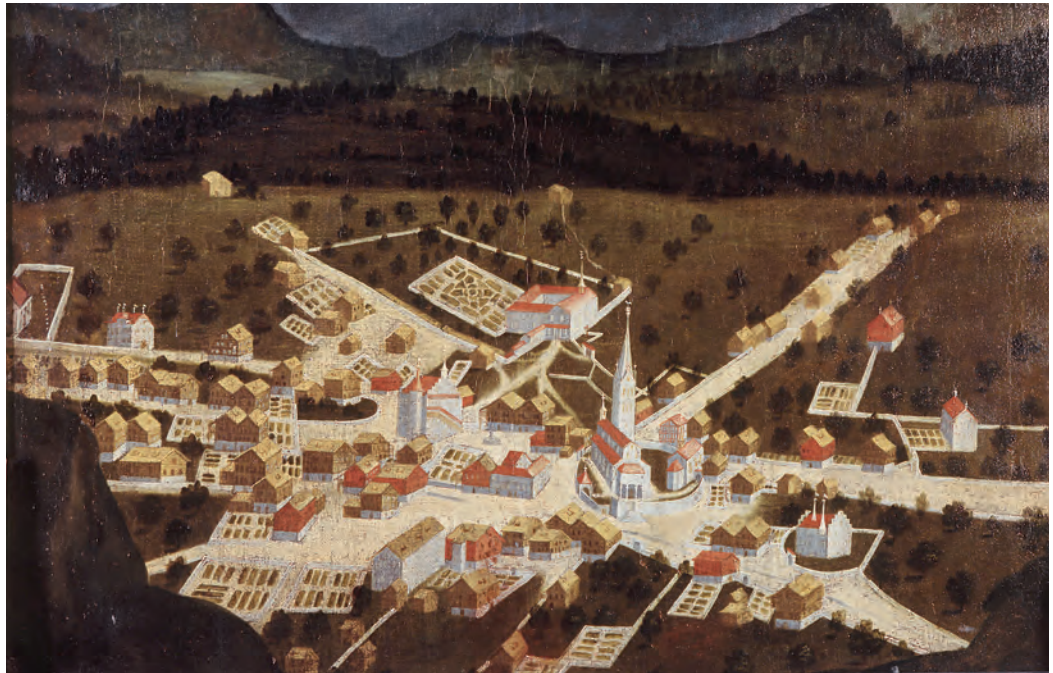
| A Kirche | D Kapuzinerkloster | G Steinsstock | I Leuwsches Haus |
| C Frauenkloster S. Clara | F Tottikon | Fideikommiss | L Zeughaus |

Abb. 103 Stanser Dorfprospekt von 1679 auf dem Altarbild des Prosperaltars im Frauenkloster St. Clara (unten Umzeichnung von Robert Durrer).

In der Grube könnte das im Dorfprospekt von 1679 (s. Abb. 103) zwischen dem oberen Brunnen und der Kirche dargestellte dreiteilige Gebäude gestanden haben.

Abb. 80 ■ Die Ruinen des Dorfbrandes von Stans vom 17. März 1713 (Ausschnitt aus einem von Robert Durrer umgezeichneten Aquarell; vgl. Abb. 103).

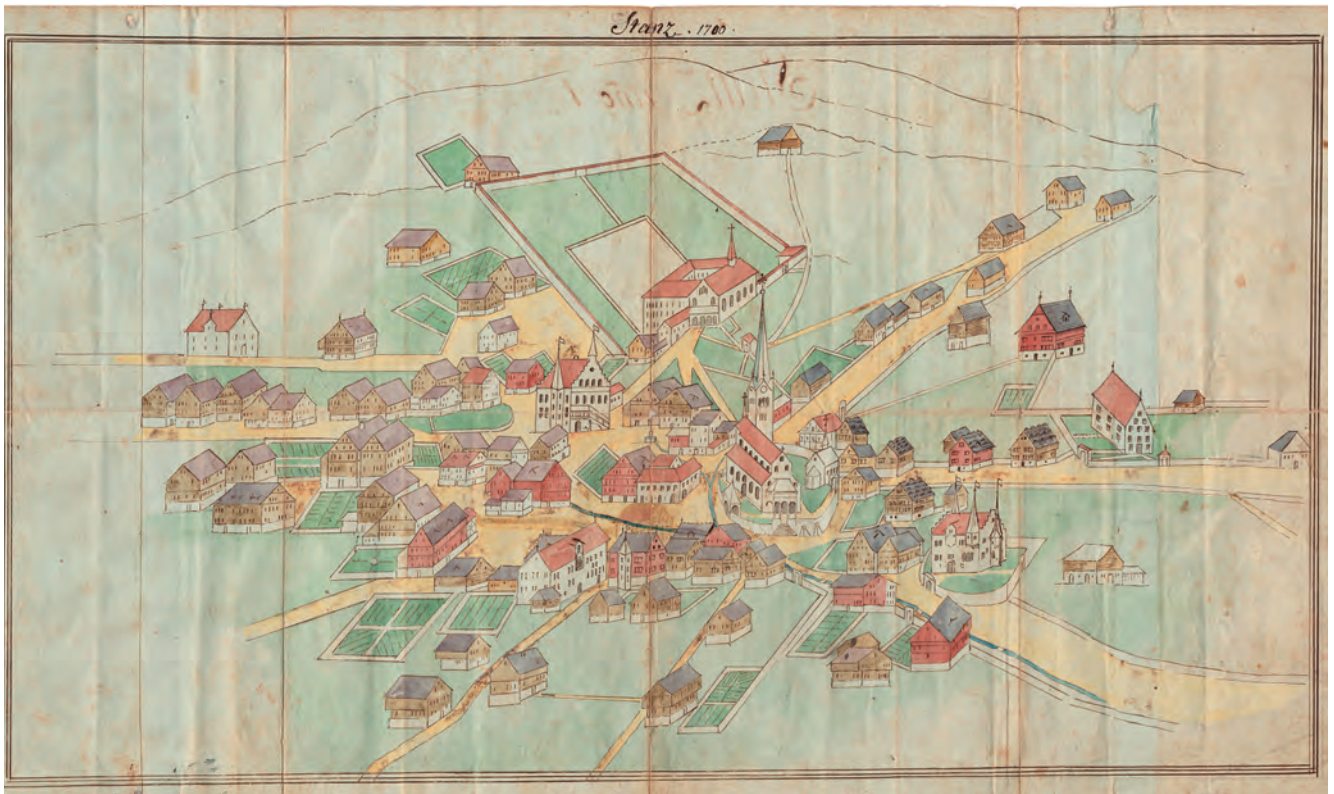
Abb. 104 «Stanz anno 1690 u. 1700» – handgezeichneter, kolorierter Dorfplan.

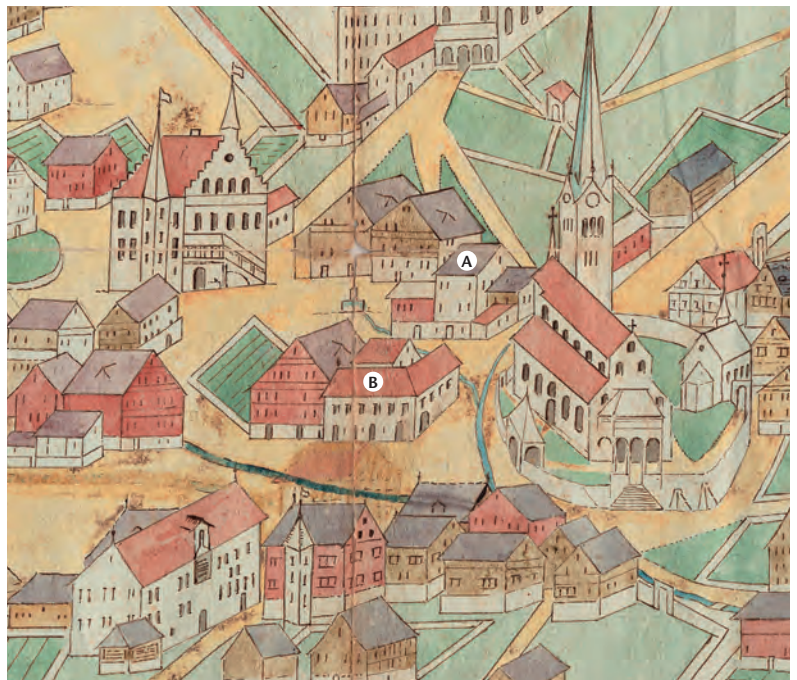
Abb. 106 Stans um 1690/1700. Zwei markante Häusergruppen begrenzten den Rathausplatz gegen Westen zur Kirche hin. A: aus drei Häusern bestehende Gruppe (etwa an der Stelle des heutigen Winkelrieddenkmals; entspricht Grube 4); B: L-förmige Gruppe aus drei Häusern und einem Stall (ab Platzmitte bis zum Dorfbach hinunter; entspricht Grube 1).

sergruppen im Gebiet des heutigen Dorfplatzes (Abb. 106). Die obere aus drei Häusern bestehende Gruppe stand ungefähr an der Stelle des heutigen Winkelrieddenkmals, die untere grosse L-förmige Gruppe aus weiteren drei Häusern und einem Stall erstreckte sich etwa bis in die Mitte des heutigen Platzes und hinunter bis zum Dorfbach. Zusammen mit dem beim Bau des Winkelrieddenkmals 1865 niedergelegten Vorzeichen in der Umfassungsmauer des Kirchenbezirks liessen diese beiden Häusergruppen nur noch eine vergleichsweise schmale Gasse neben der Kirche offen. In diesem Gebiet hinterliess der Dorfbrand die offensichtlichsten Spuren im Dorfbild. Beide westlich an den Rathausplatz anschliessenden Häusergruppen brannten vollständig ab und wurden nicht mehr aufgebaut. Die Brandruinen wurden abgeräumt, um Raum für den heutigen, grosszügigen Dorfplatz zu schaffen, der beim Wiederaufbau des Dorfes auf Geheiss der Obrigkeit planmässig angelegt wurde. Spuren beider Häusergruppen kamen während der Grabung 2003 wieder zum Vorschein (Gruben 1 und 4).³⁴¹

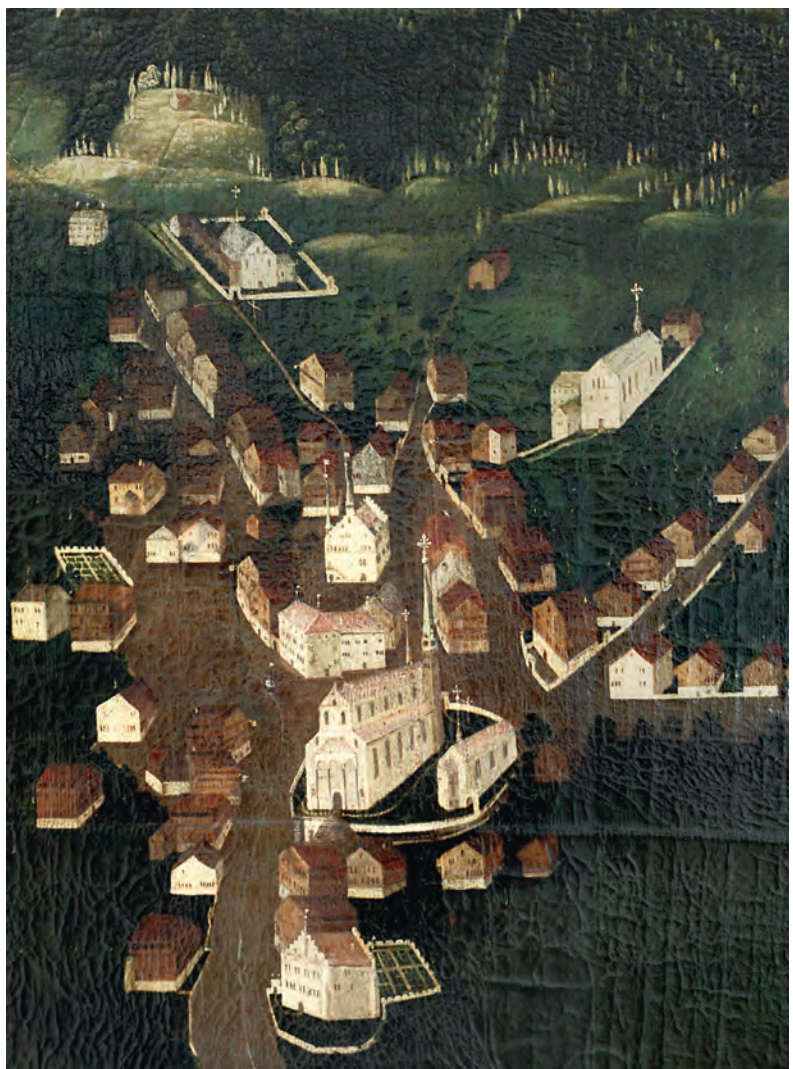
Abb. 108 Ausschnitt aus dem Stanser Dorfprospekt von 1650. Gut erkennbar ist etwas links der Kirche der grosse «Neue Platz» auf der andern Seite des Bachs.
